# Eidsvollsbygningen klar for feiring

I år feirer vi Grunnlovens 200-årsjubileum. I den forbindelse fikk Statsbygg i oppgave av Kulturdepartementet, å sette i stand Eidsvollsbygningen slik man tror den opprinnelig så ut i 1814. Arbeidene startet i oktober 2011 og nå, i god tid før 17. mai, står bygningen klar i all sin prakt slik den så ut på Carsten Ankers tid og da eidsvollsmennene tok plass her for 200 år siden.

### Eidsvollsbygningen

Byggherre: Statsbygg

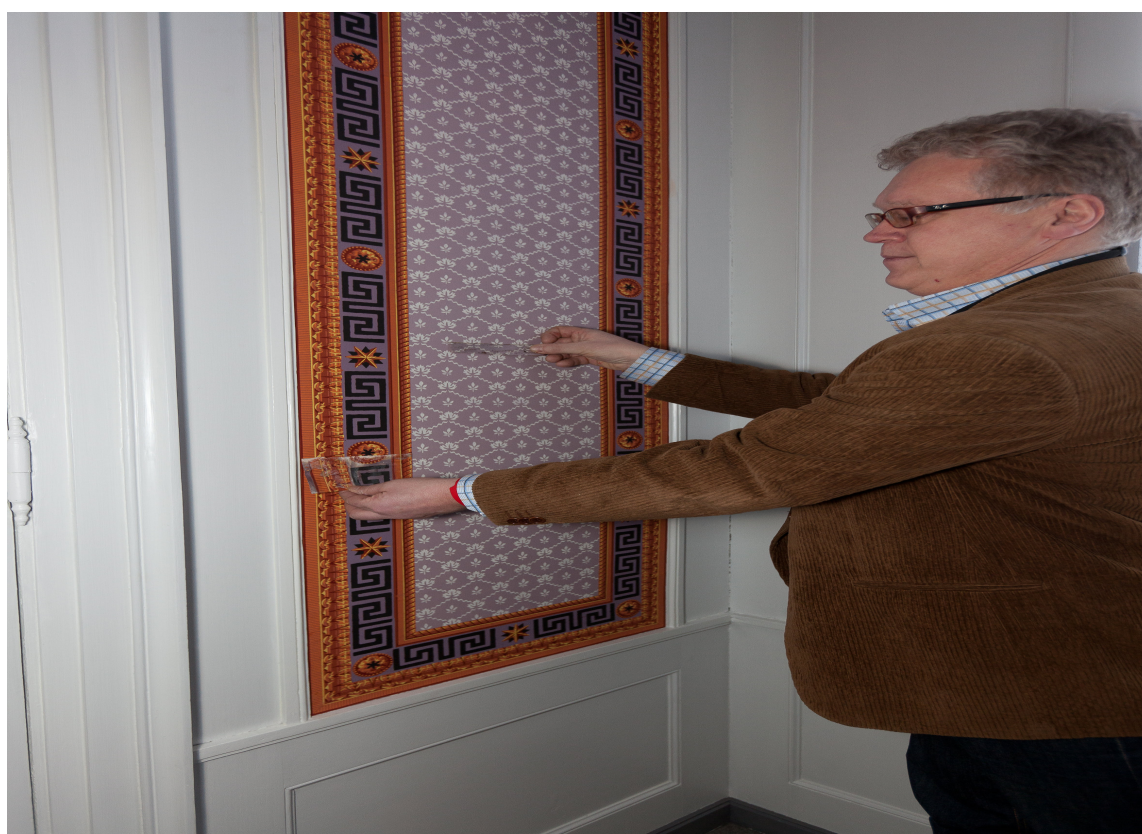
*Geir Thomas Risåsen viser hvordan en liten originalbit av tapetet ble til en identisk kopi.*

– Vi fant noen små biter av tidligere tapeter i Riksarkivet forteller konservator Risåsen, disse var heldigvis tatt vare på i forbindelse med tidligere oppussing. Men at de fantes var gått i glemmeboken for alle, men vi kunne altså sette i gang med å produsere kopier som er blitt utrolig nær originalen, både når det gjelder mønstre og farger. Den gamle blokktrykkemetoden er det ikke mange som utfører i dag, men vi fant en produsent i Tyskland. Noe av arbeidet ble også utført i Sverige.. I tillegg ble det under oppussingen vevd tekstiler, gardiner, møbeltrekk og gulvtepper, i tidsriktige materialer, som passet til værelsene. Møbleringen har vært en større utfordring, ettersom de originale møblene var spredt for alle vinder. Det er dog benyttet ekte møbler fra tiden rundt 1814, så det er svært sannsynlig at dette er som på Carsten Ankers tid. Et klart mål under restaureringen, var at bygningen, både interiør- og eksteriørmessig, skulle framstå som den hadde gjort under da Norges konstitusjon ble undertegnet her. I noen tilfeller har man imidlertid sett seg nødt til å kompromisse litt på dette kravet og heller valgt å prioritere at det hele skulle fremstå som tidsriktig.

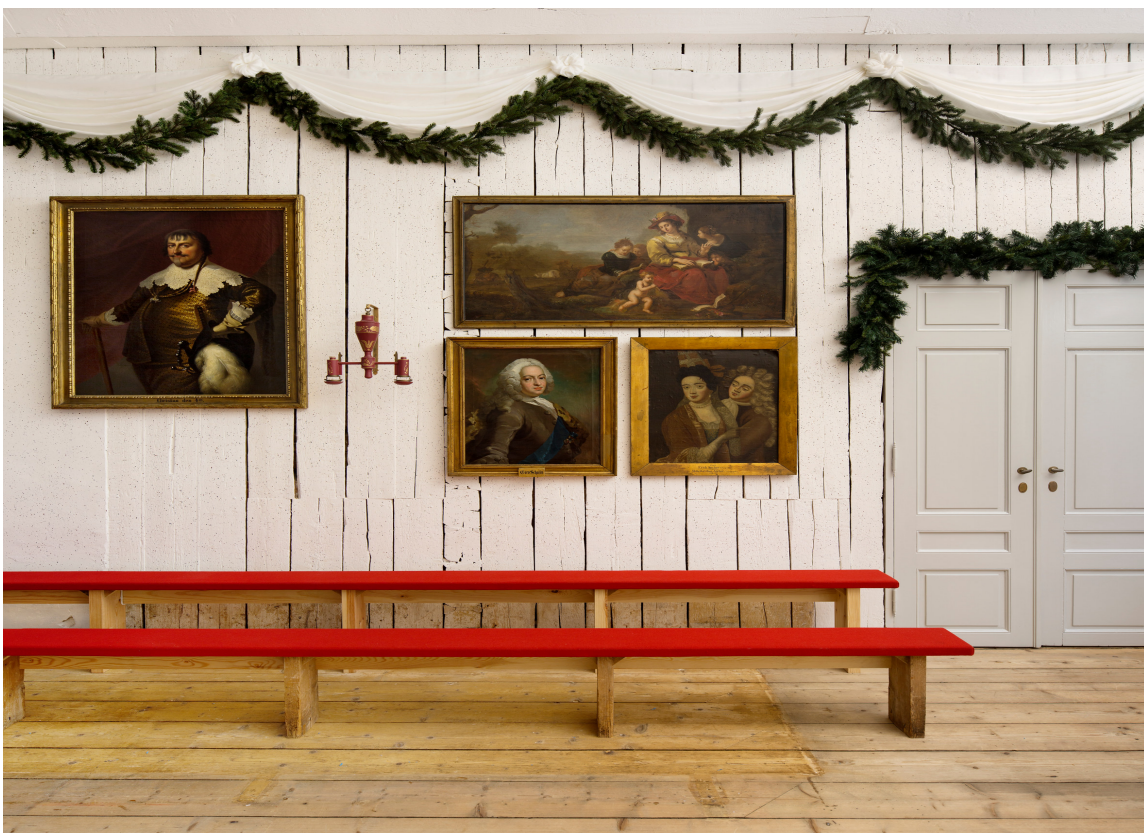
*Rikssalen hadde opprinnelig hvitmalt vegger med stenkdekor i rustrødt, grått og sort.*

Veggene i Rikssalen ble, på 1850-tallet kledd med et grønt lerret. Da dette ble fjernet under oppussingen, ble det avdekket hvitmalt trevegger med stenkdekor i rustrødt, grått og sort. Da de gamle geriktene rundt dørene ble fjernet, ble det avslørt både originalmaling og barnåler fra granbargirlanderne som vi ser på det kjente maleriet i Stortingssalen. Både i Rikssalen og ellers i huset, er det satt inn nye, store vinduer, slik de var i 1814. Etter den tid var det nemlig blitt skiftet til smårutede vinduer, som i tillegg til å være historisk feil, var blitt betydelig råteskadet opp gjennom årene.
