# Hva gjør jeg når malingen bak ovnen skaller av?

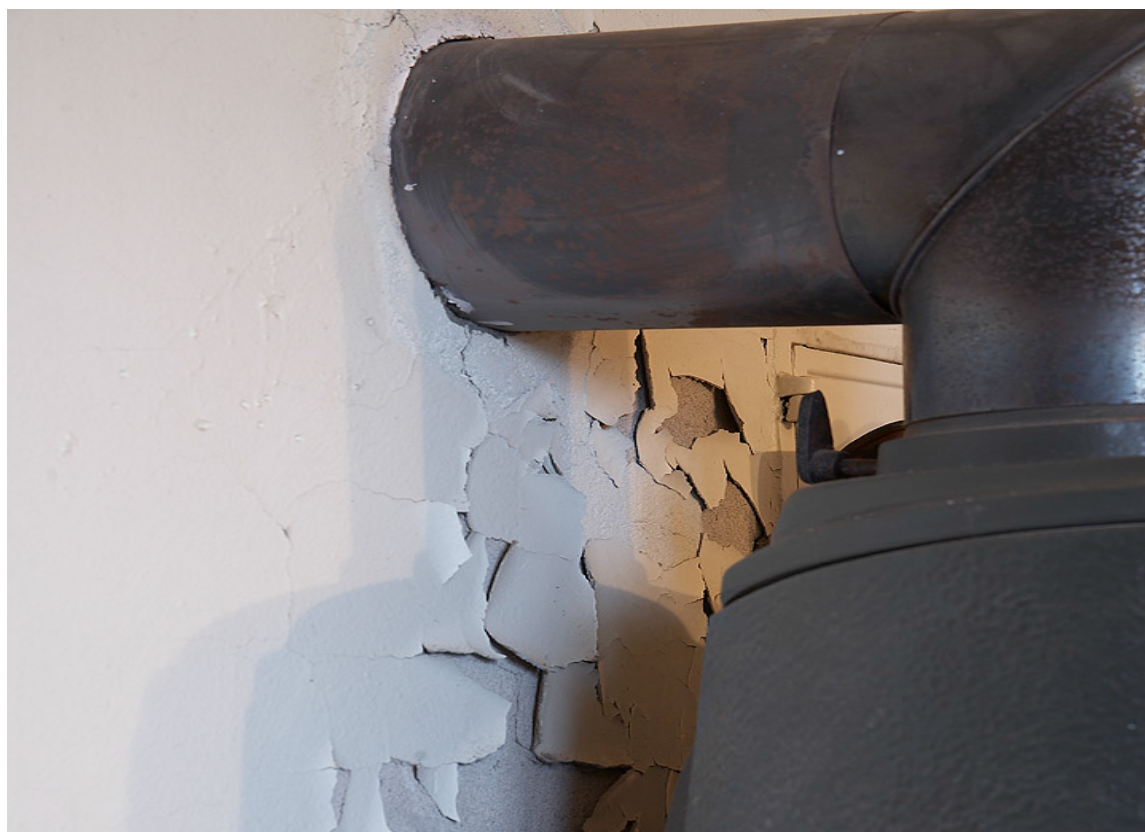
Bildet over viser et vanlig problem etter mange års fyring i gamle vedovner. Lag på lag med maling har trolig blitt påført over flere år, og dersom det i tillegg finnes noe gammel oljemaling på brannmuren, kan dette by på problemer. Det som da skjer er at malingen varmes opp når det fyres i ovnen, og når malingen blir varm, spenner den av.

- Mitt beste tips er å skrape rent alt man klarer, og så legge på en forankringsgrunn som trenger godt inn i muren. Deretter kan man male to strøk med akrylmaling, sier han.

En vanlig akrylbasert veggmaling av god kvalitet vil fungere fint på brannmur. Vi må forutsette at

peisovnen settes opp forskriftsmessig, og da blir veggen ikke varmere enn 80-90 grader, og da trengs ikke spesialprodukter.
