# Der fasademaling er ekstrem sport

Å male i arktisk klima er ikke for pyser. Det fikk dugnadsgjengen som malte Isfjord Radio på Spitsbergen erfare.

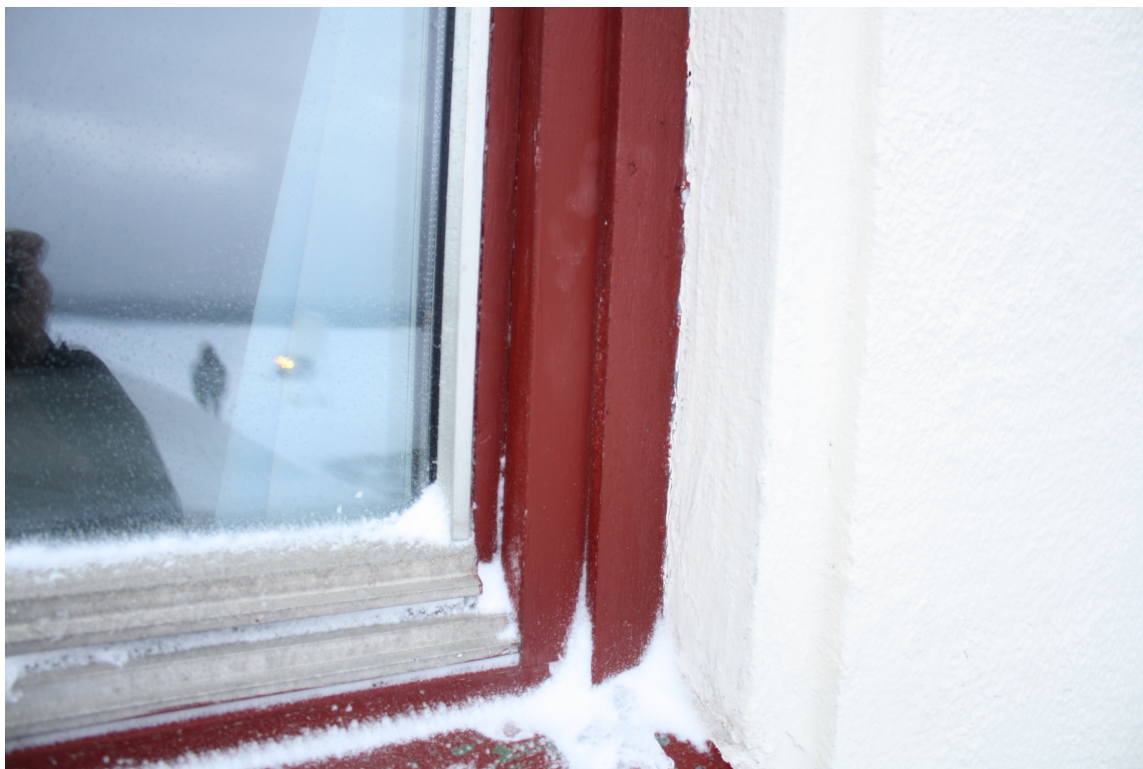
*RÅTE: Vinduene i alle bygg fikk samme behandling som trekledninger, men med One Door & Window Tech som toppstrøk. Noen få steder, hvor det hadde blitt snø liggende over tid, fantes råte. (Foto: Per Myhre/Nordsjö)*

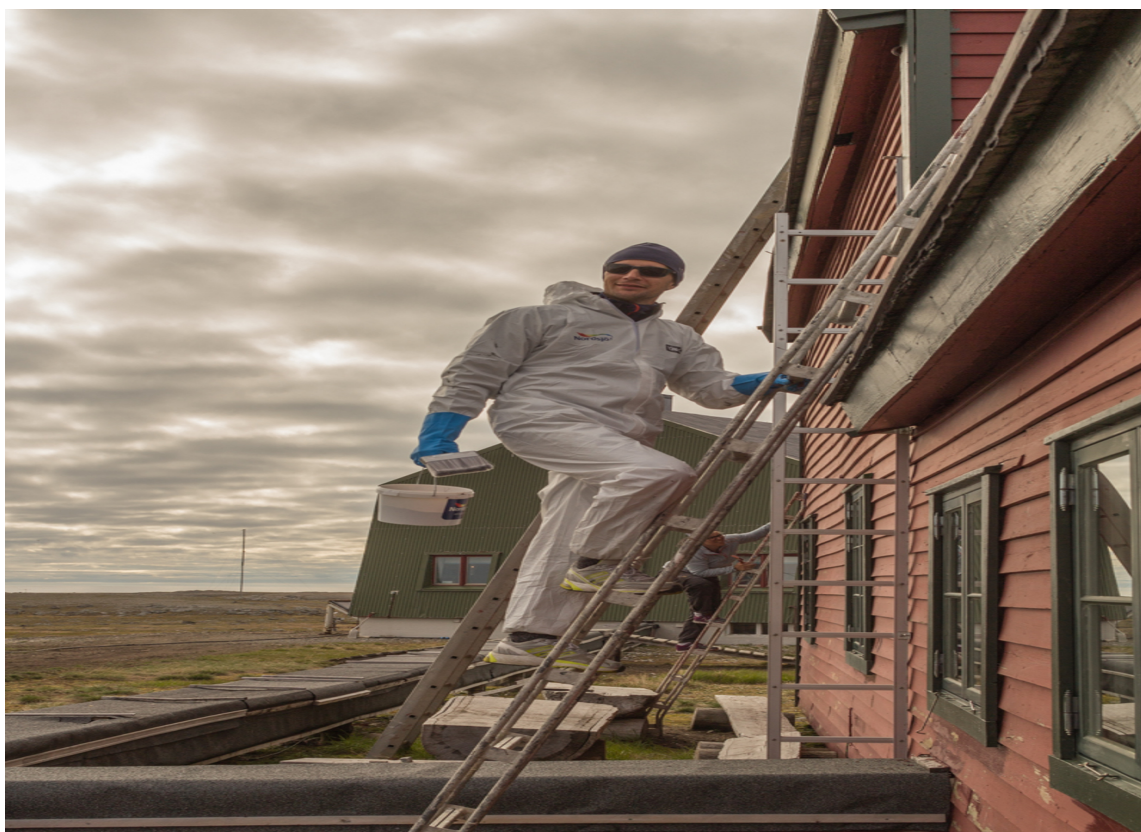
*SPONSING: Nordsjø sendte malingen sendt til kai i Tromsø, og derfra videre til Isfjord med småbåter for påføring av en gjeng frivillige. (Foto: Basecamp Explorer)*

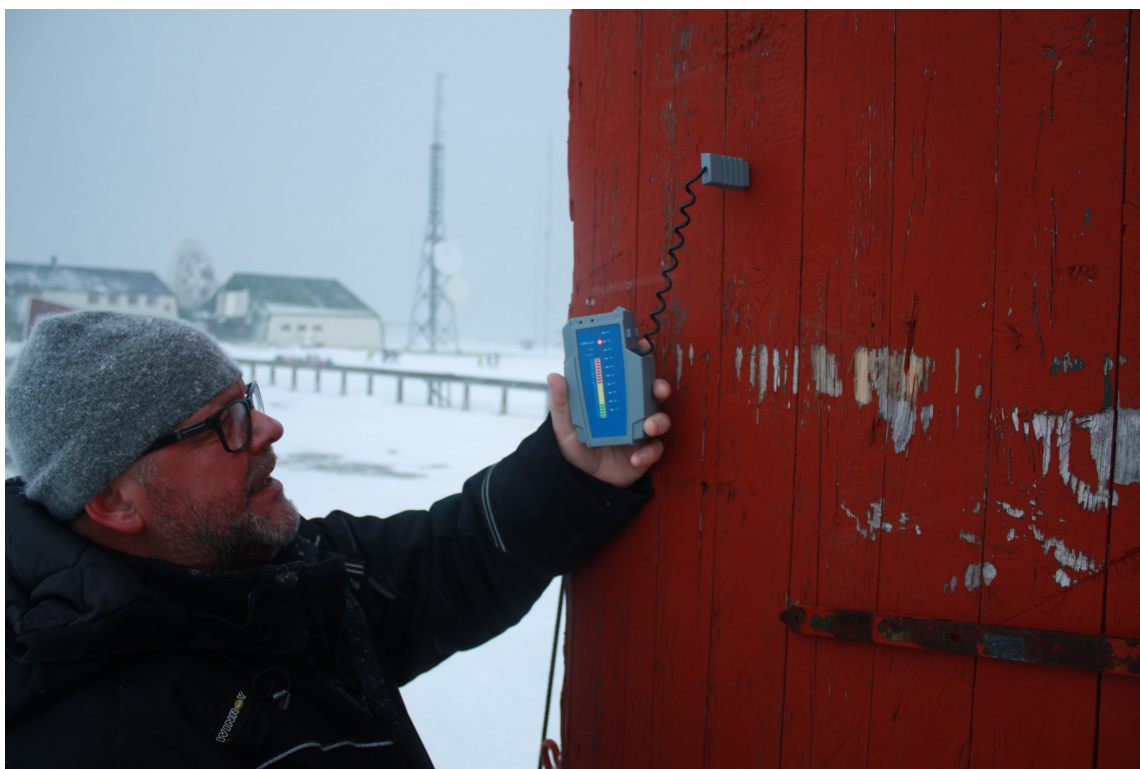
*FUKTGRENSE: Man skal unngå å male kledningen om fuktinnholdet i overstiger 16 vektprosent og om lufttemperaturen er under +10 grader. Overflatetemperaturen bør ikke være under +5 grader. På Svalbard ble det gjort noen kompromisser med dette.*

– Hadde dette vært på fastlandet eller her i Skåne, hadde jeg aldri anbefalt å male under disse forholdene. Treverket var stedvis for fuktig, vi fant tre som holdt på 25-30 prosent fuktighet, spesielt i endeved og kanttre, sier Mats Nilsson.

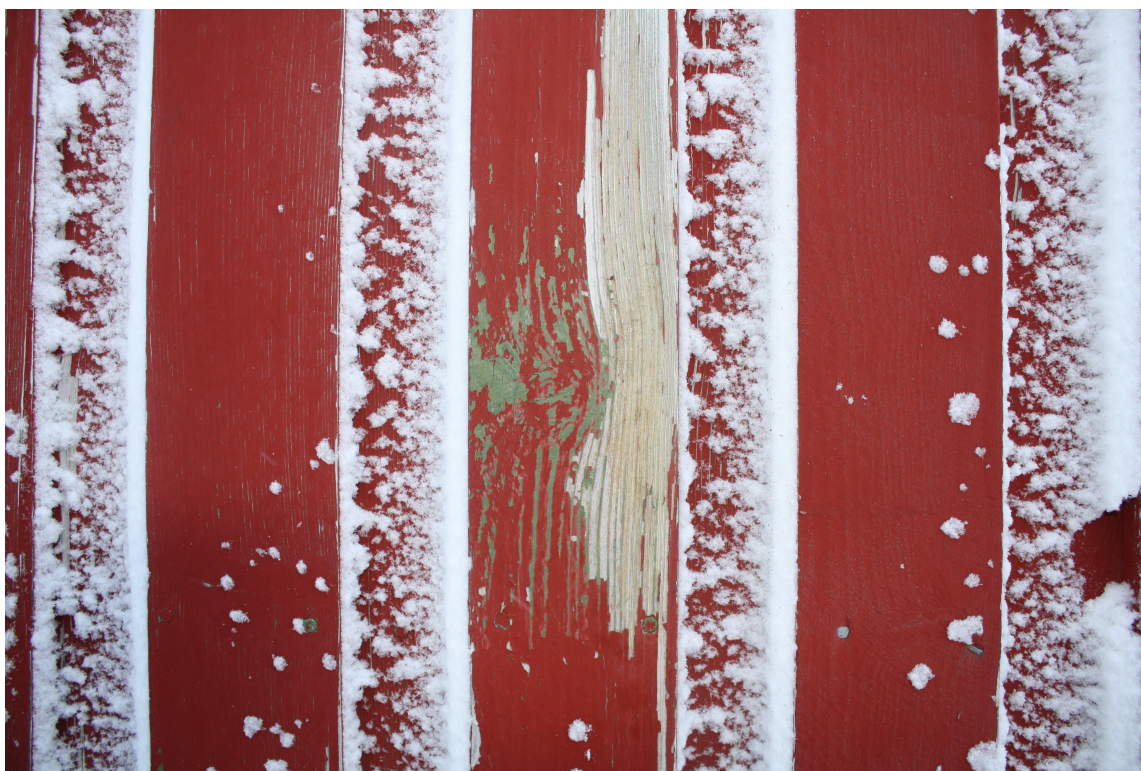
*SOM NYTT: Solen sliter hardt på fasadene. Men under eksisterende malingsjikt og død ved, var underlaget nesten som nytt. (Foto: Per Myhre/Nordsjö)*

– 80 prosent av arbeidet med å pusse opp fasadene består av forarbeid, før det egentlige malearbeidet setter i gang. På fasadene på Isfjord Radio var vi nødt til å skrape vekk veldig mye tre og gammel maling før vi kom ned til frisk ved. Så her måtte det til noen kompromisser. Vi fant en fornuftig grense på nedlagt arbeid, sier han.

– Det er en jobb å gjøre, men det er verdt det når underlaget blir så bra etterpå. På Spitsbergen er klimaet så tørt, så kvaliteten på treverket ble som nytt, sier han.

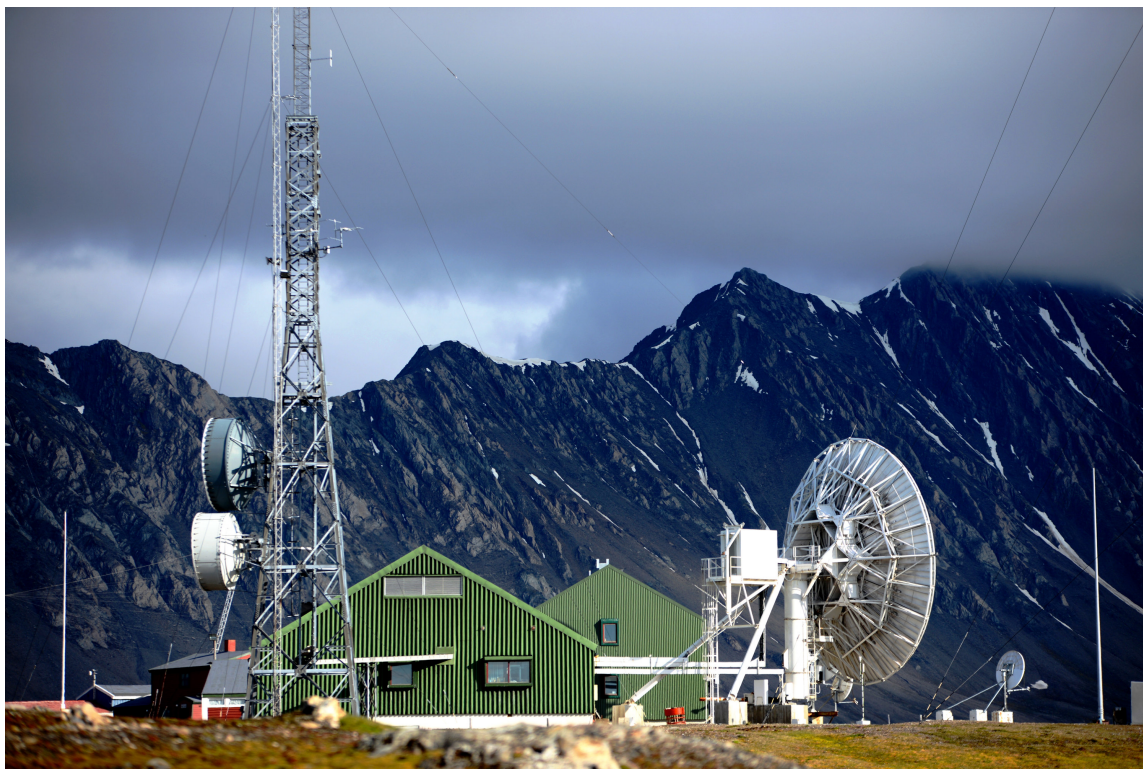
*BEBYGGELSEN: Det er til sammen syv bygninger på eiendommen. Noe har fasade i betong, andre fabrikkmalte metallplater, men de fleste har trefasade. Driverne av stedet ønsker å skifte ut platefasader med trekledning. (Foto: Basecamp Explorer)*

– Det er syv bygninger på eiendommen, noe er laget i pusset og malt betong, noe har metallplatefasader, men det meste består av trefasader. Vi lagde beskrivelser for alle underlag, men på betong- og metallflater dreier det seg kun om flekkbehandling, sier Myhre.

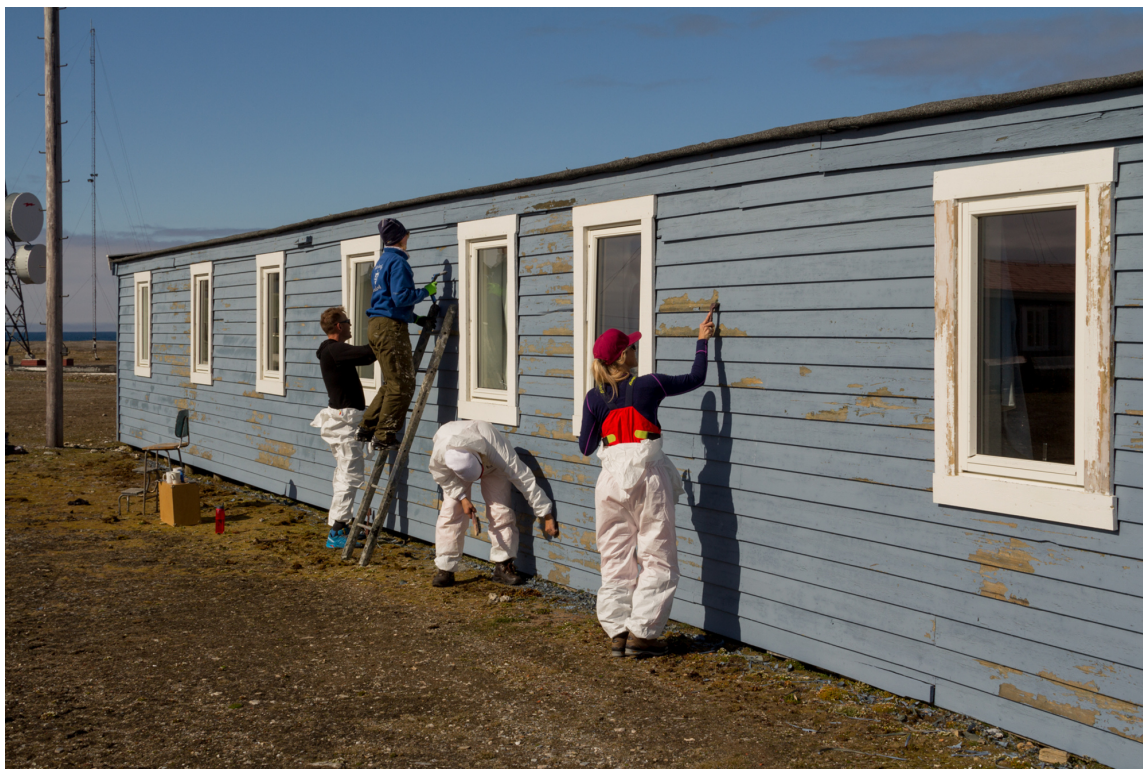
*HARDT ARBEID: Dugnadsarbeiderne fikk slite hardt. Alle trefasader ble systembehandlet med malinger fra Nordsjö; impregnering, grunningsmaling og hurtigtørkende av beste kvalitet toppstrøksmaling. (Foto: Mats Nilsson/Nordsjö)*

1. Mekanisk vask med vaskebørste, original husvask, i blandingsforhold 1:20 med rent vann. Etterskyl med rent vann.
2. Skrap og børst bort all løstsittende maling. Børst/slip bort gråte til friskt underlag.
3. Flekkimpregnering med Nordsjö Tinova Wood Base Oil på alt bart trevirke.
4. Flekkgrunn alt bart trevirke med Nordsjö Tinova Primer Exterior på impregneringsbehandlingen.
5. Mal 2 fyldige strøk med Nordsjö One Super Tech på all trekledning.
