Gammel prakt i ny drakt

Den gamle politistasjonen på Vålerenga var sliten, og overmoden for fornying.

Prosjekt: Rehabilitering av Gamle Vålerenga Politistasjon, to hus, bygget i 1878

Sted: Vålerenggata 24a-b, Oslo

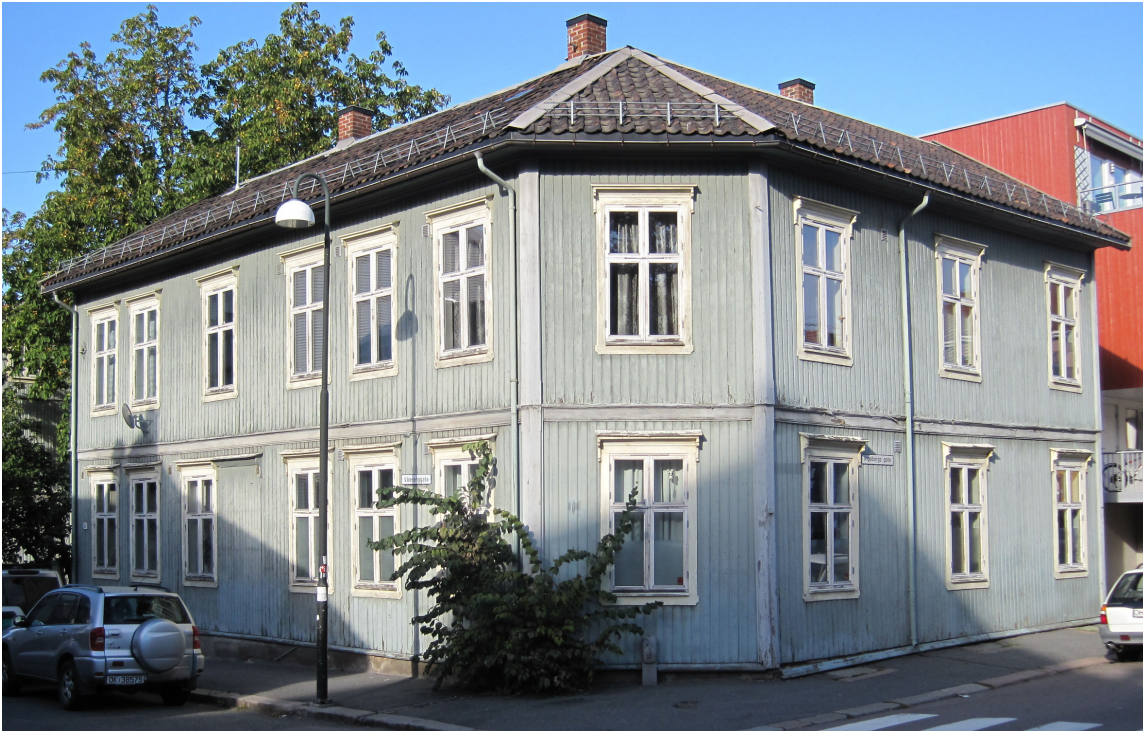
FØR Vinduer og tak var i dårlig stand, deler av panelet hadde råte og treverket nærmest ropte om hjelp. (Foto: Boligbygg Oslo KF)

Originalpanelet fra 1878 holder stand, mens deler av kledningen som er nyere, var rådden og er erstattet av malmfuru. Det er samme treslag som i de nye vinduene, som er tro kopier av de opprinnelige.

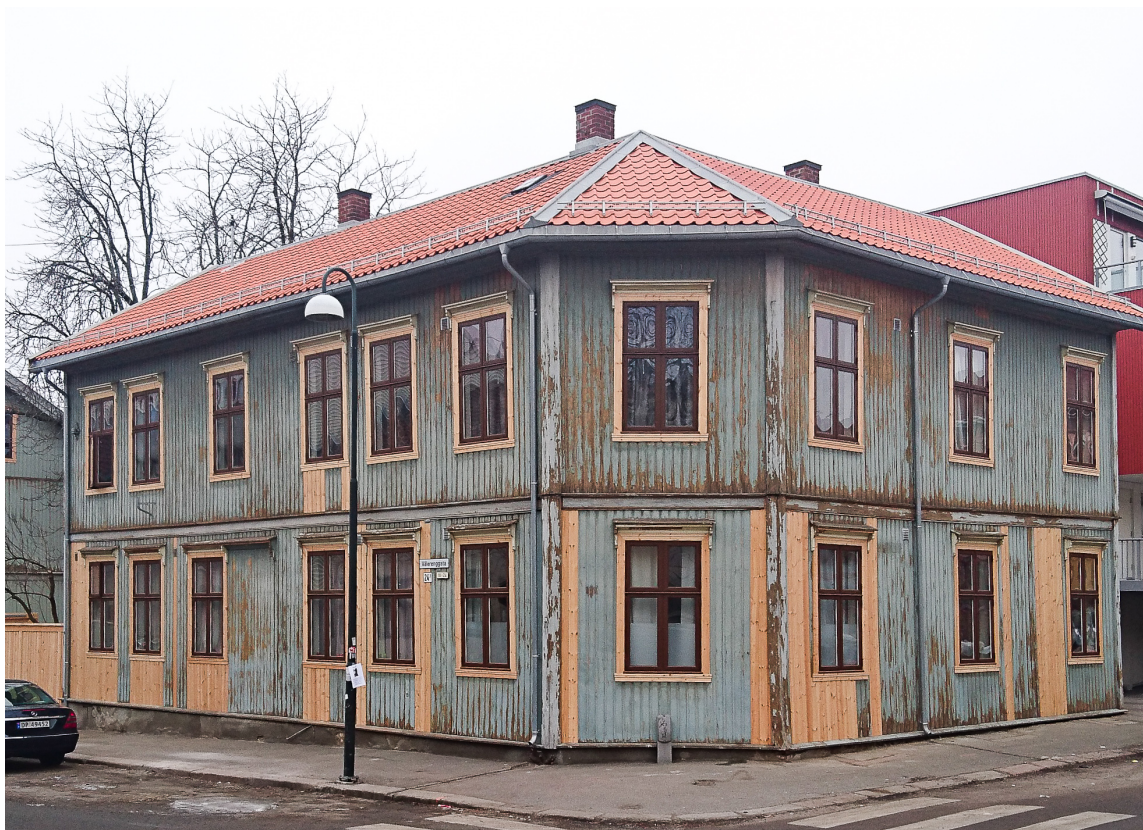
UNDERVEIS Løs maling er fjernet og husene er ferdig skrappt, for hånd. Dårlig panel er erstattet av malmfuru og nytt tak er lagt. Mye av den gamle malingen fikk være, som et historisk vitnesbyrd. (Foto: Boligbygg Oslo KF)

– Vi fjernet kun løstsittende maling, med håndskraper, for Byantikvaren tillot ingen maskinell behandling. De ønsket også å bevare mest mulig av tidligere malingsjikt, både for å beholde det gamle preget på bygningen og som en dokumentasjon av fargene for fremtiden, tilføyer han.

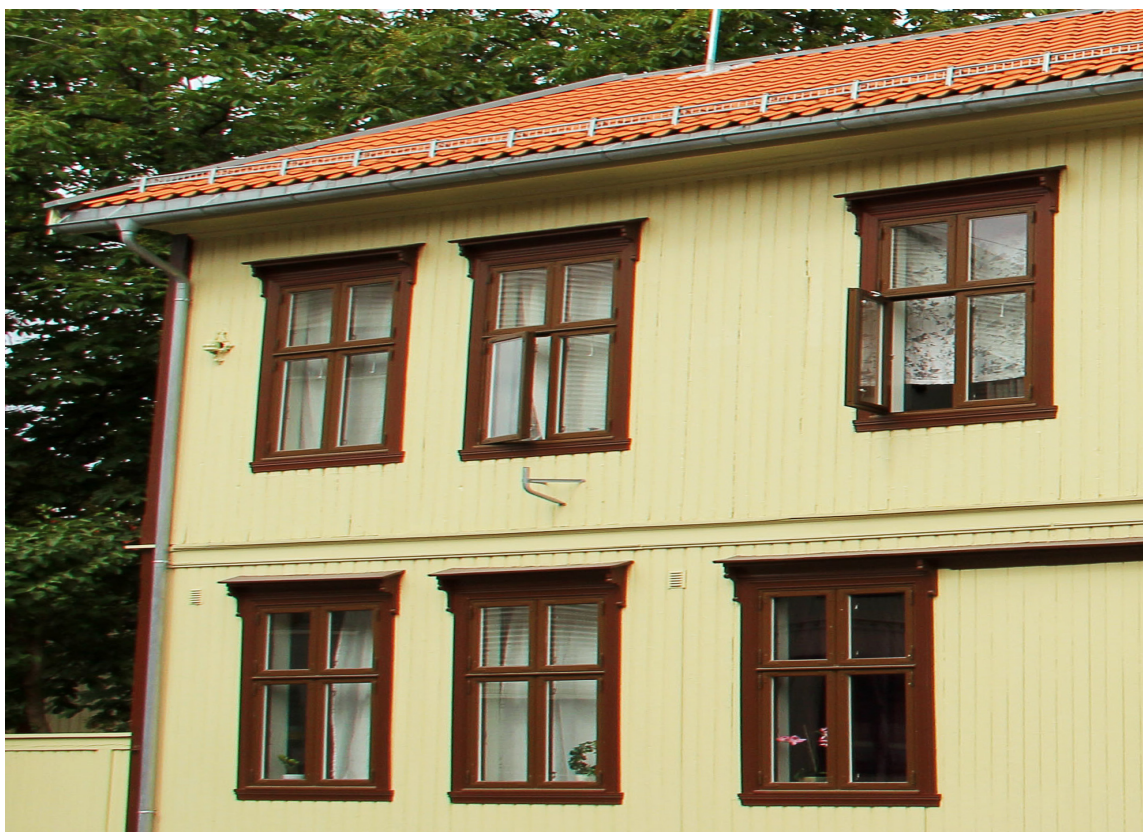
HISTORISKE FARGER Ny drakt, gamle farger. Johnny Spangen hos Miljømal lette i lagene, og fant gulfargen til kledningen; S 1515-Y. Nye vinduer er tro kopier av de originale, malt i S 7020-Y70R. (Foto: Boligbygg Oslo KF)

Både vinduer og vegger er, etter Byantikvarens ønske, malt med linoljemaling – kledningen i tre omganger; grunning, mellomstrøk og toppsjikt.

Vinduene ble levert i fargen S 7020-Y70R, som også hjørnekassene har fått. Fasadefargen dukket derimot opp under flere lag med maling, forsiktig skrappt frem av Spangen.

– Jeg lagde flere fargetrapper, og gulfargen tilsvarende S 1515-Y var en gjenganger. Det var en artig prosess, og et spennende prosjekt å følge, sier han.
