Når historien ligger under overflaten

I lag på lag med maling på Kongegården i Halden ligger mer enn 200 år med farger, dekor og håndverk. Da bygget skulle restaureres, startet arbeidet med å undersøke hva som skjulte seg i vegger og tak før nye valg kunne tas.

Kongegården, også kjent som Wielegården, ble oppført rundt 1820 og er i dag et viktig historisk bygg i Halden. Restaureringen gir et sjeldent innblikk i hvordan farger og dekor har utviklet seg gjennom generasjoner, samtidig som bygget igjen kan brukes i dag.

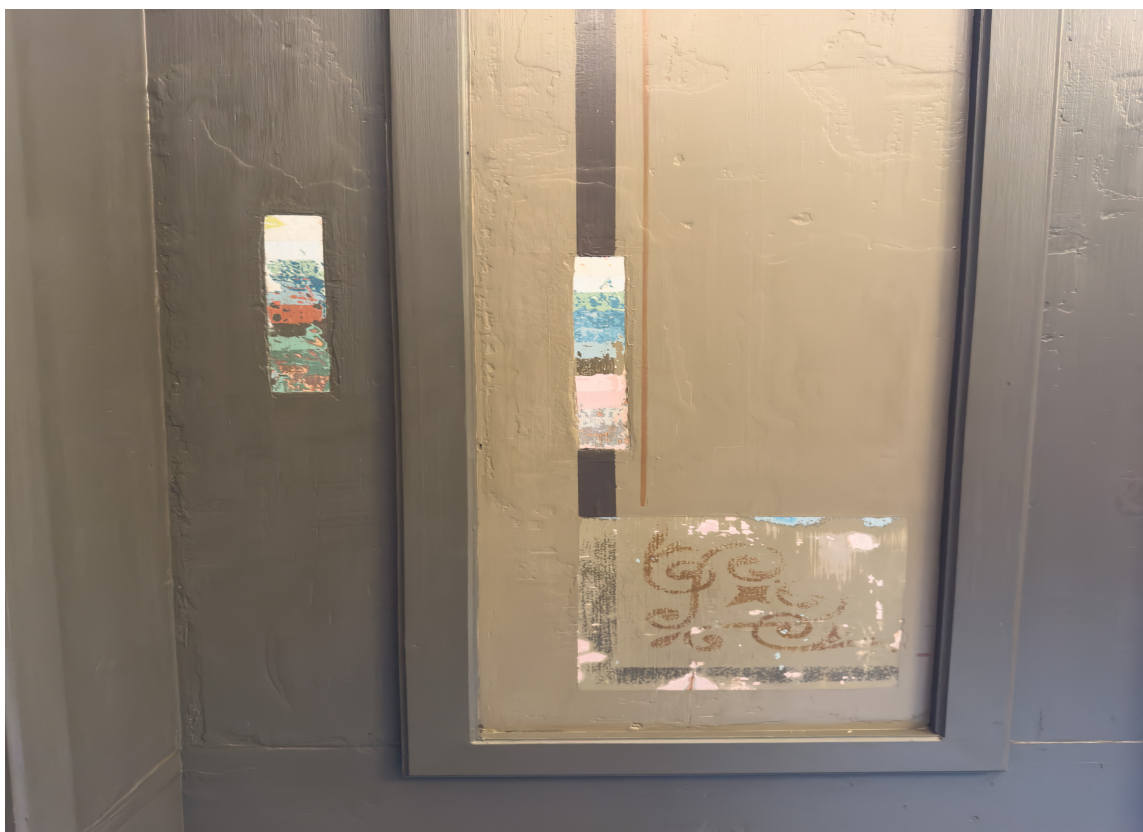
TIDSPERIODER: Fargetrapper viser flere malingslag. Her er et nyere lag valgt som utgangspunkt for videre arbeid for å bevare spor fra flere tidsperioder.

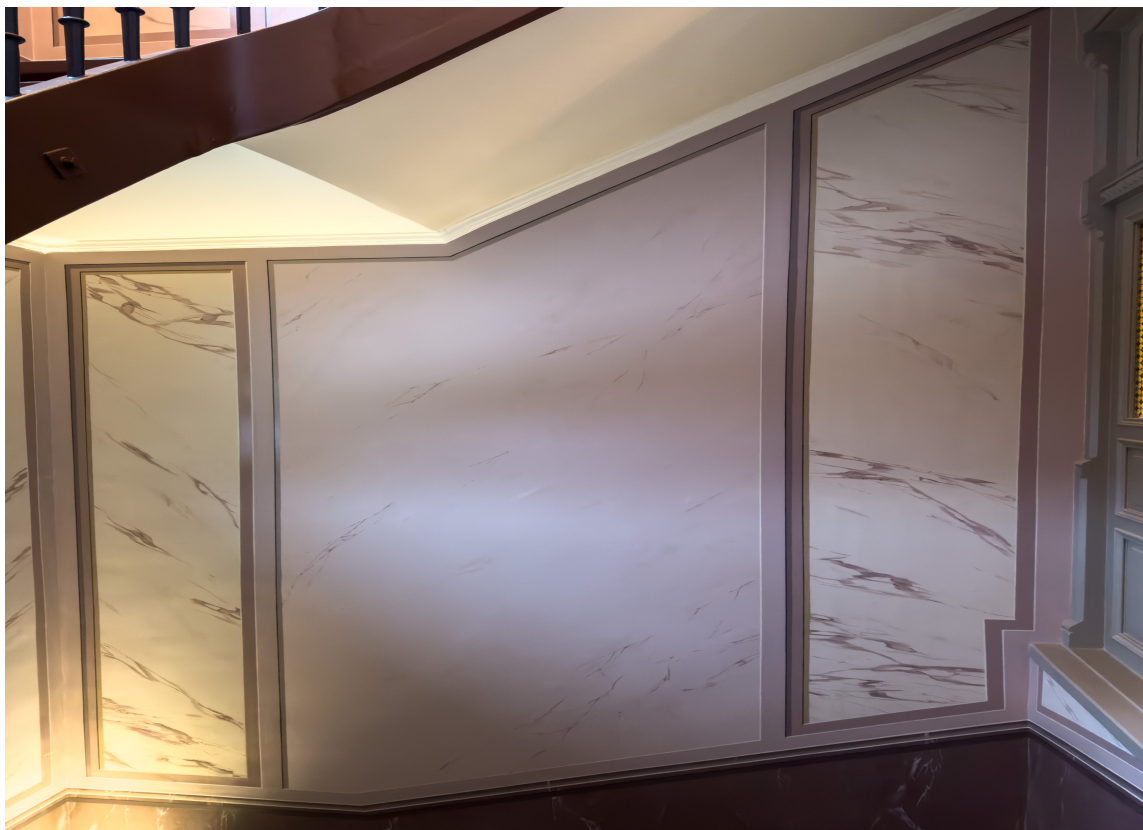
MARMORERING: Trappeoppgang i Kongegården med rekonstruert veggdekor. Feltene er malt etter historisk forelegg med marmorering i to marmortyper og mørk brystning, utført i lasurolje og pigment.

– Byggherre ønsket vaskbare flater. Skulle det vært helt korrekt, måtte vi brukt limfarge i trappen. I stedet har vi, i dialog med fylkesantikvaren, valgt å bruke linoljemaling. Den holder bedre til hverdagsbruk. Det viktigste for et gammelt bygg er at det brukes. Står det tomt, forfaller det. Da står jeg som historisk maler litt i midten og finner et faglig riktig kompromiss, sier Studsrud.

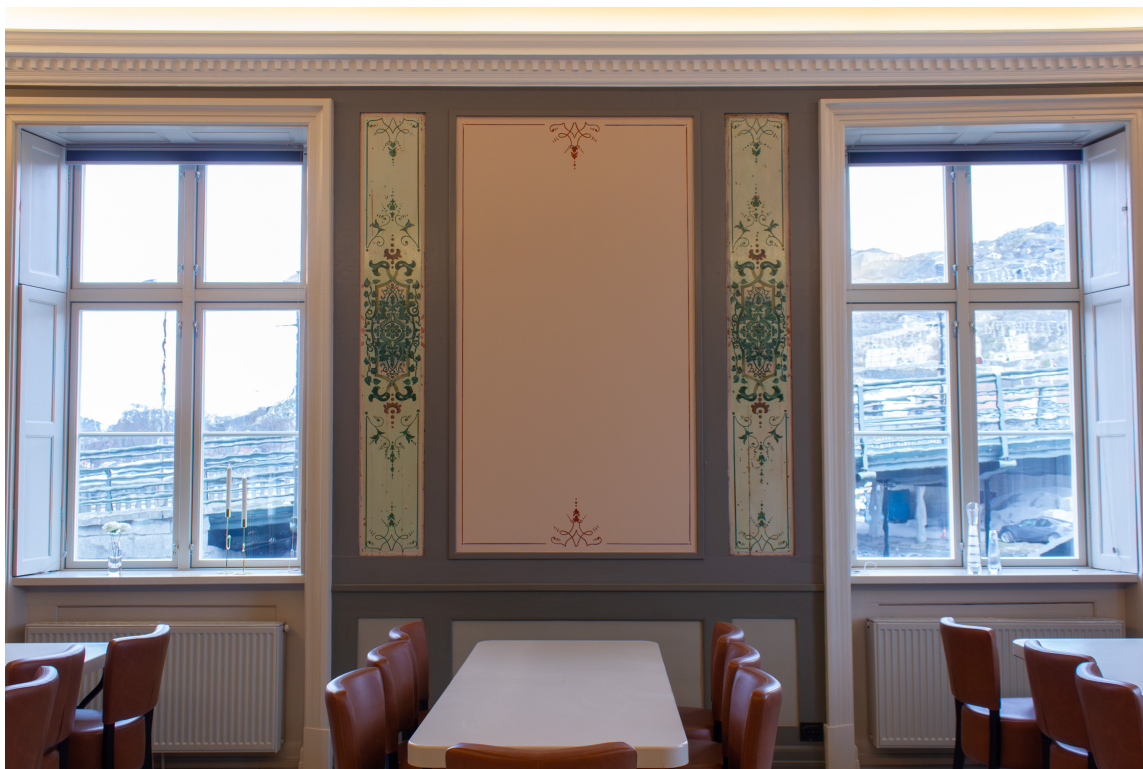
HISTORISK VEGGDEKOR: Restaurert vegg i Kongegården. Sidefeltene er renset frem, mens midtfeltet er rekonstruert med jutestrie, maskinpapir og linoljemaling fra Engwall o. Claesson, med dekor inspirert av de originale feltene.

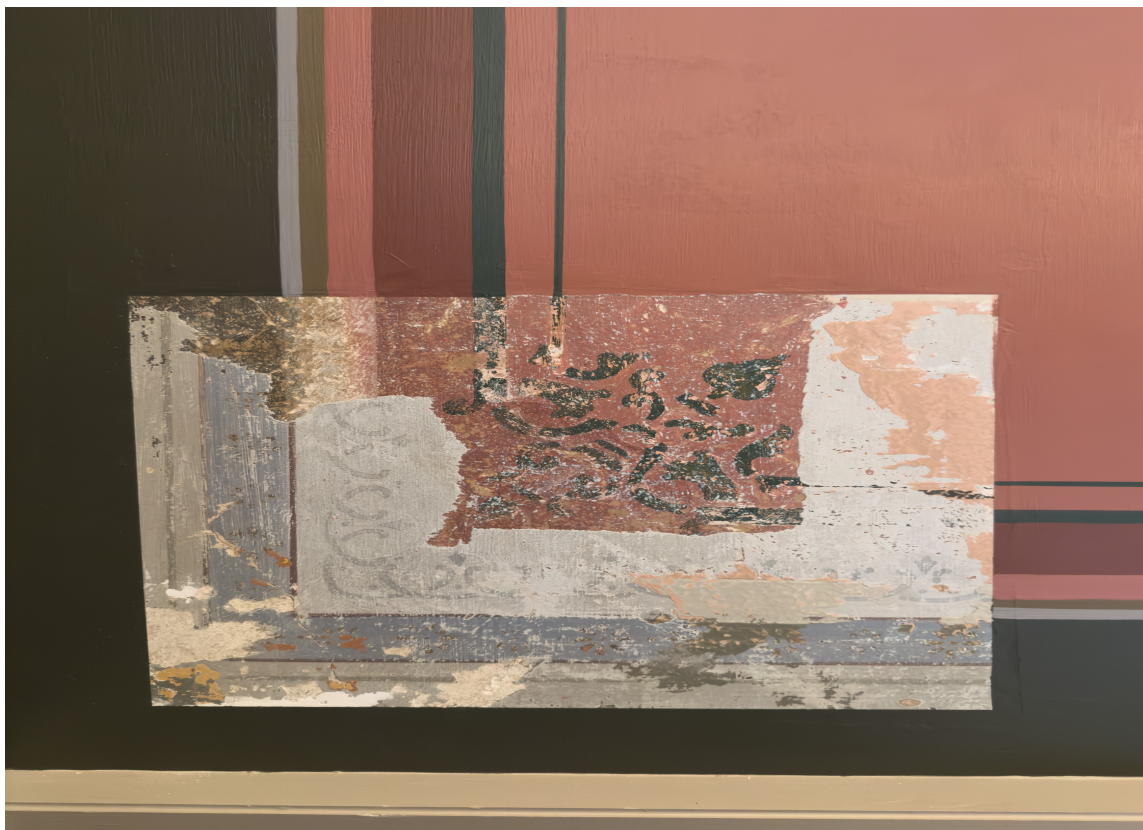
LAG PÅ LAG: Avdekking av original dekor. Rød dekor er frilagt med skalpell og brukt som grunnlag for rekonstruksjon, mens blå dekor stammer fra et nyere lag.

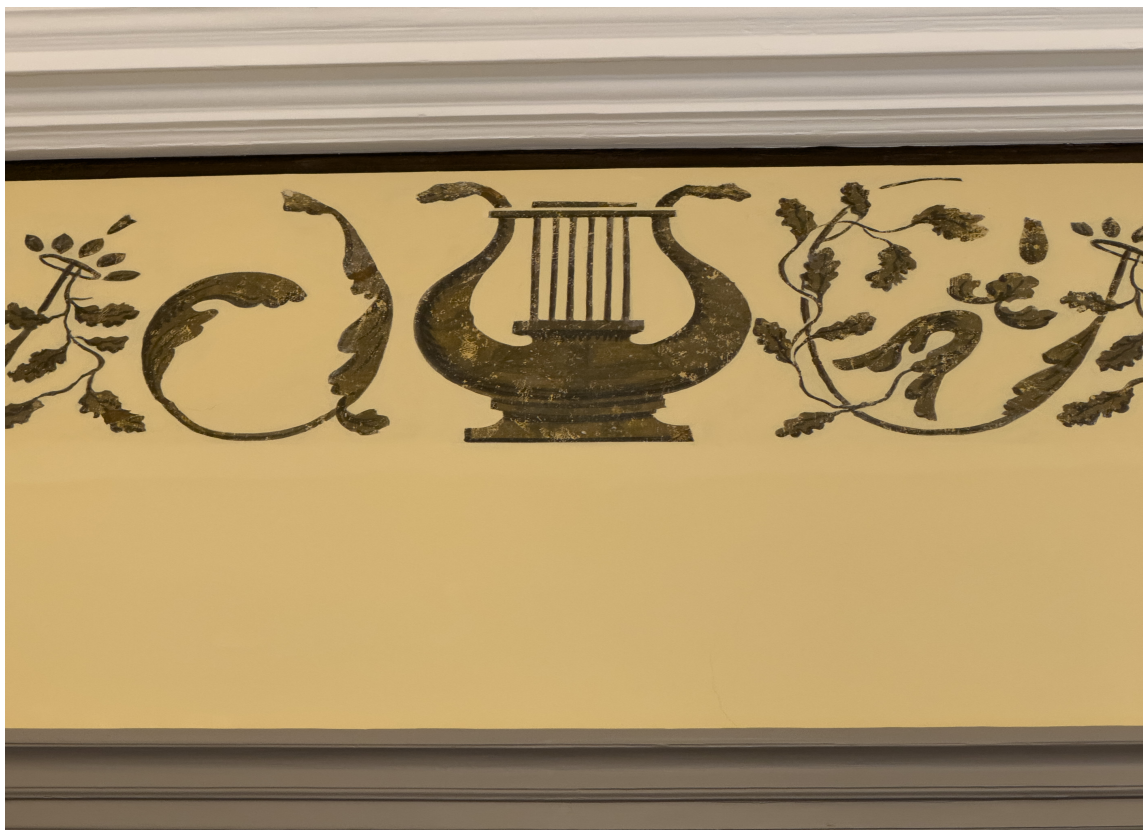
MUSIKKROMMET: Dekor i musikkrommet avdekket under flere lag med plater og tapeter. Motivet er forsiktig skrappt frem og frisket opp med kokt linolje.

– Det er veldig typisk at vi finner noe ved en tilfeldighet. I et av rommene i den øverste etasjen fant vi et veldig gammelt tapet vi først hadde tenkt å rense og sette i stand. Da vi startet arbeidet, viste det seg at det lå en unik dekor under, sier Studsrud.

Dekoren ble bevart mest mulig originalt, mens tapetet ble tatt vare på for dokumentasjon.

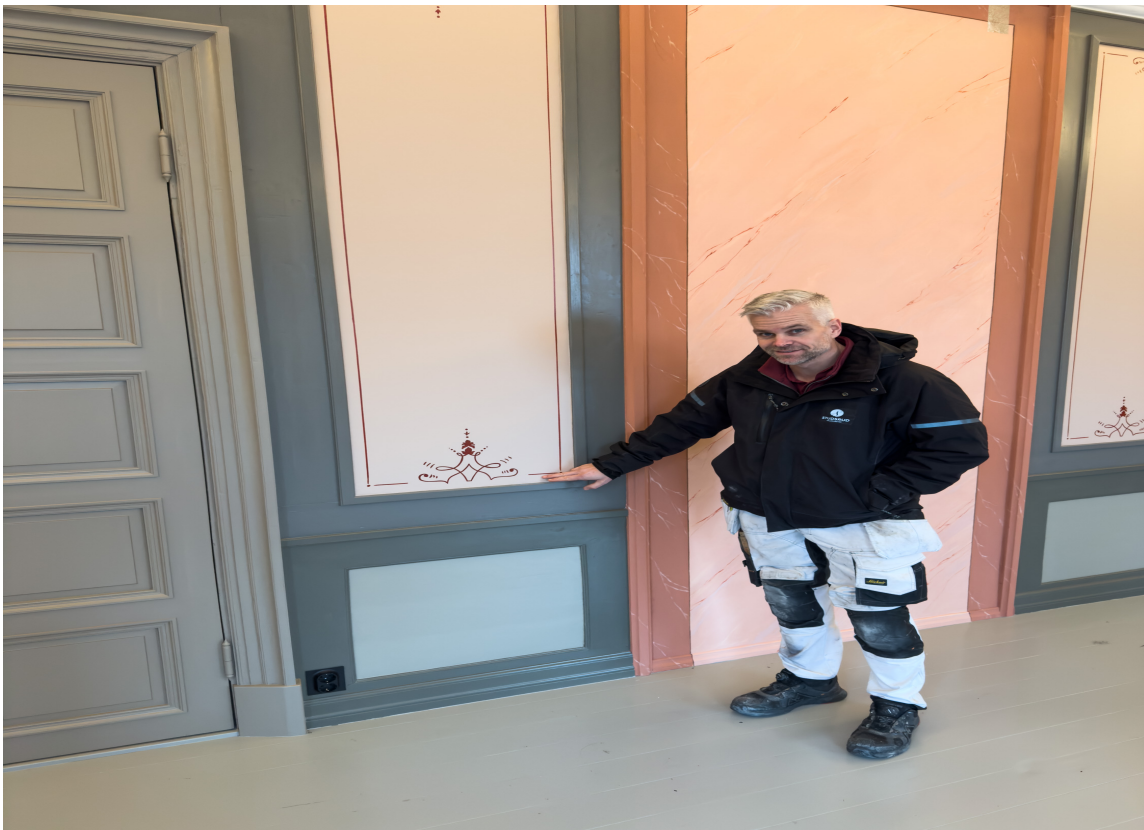
STREKDEKOR: Strekdekor i Kongegården. Brannmuren bak har marmorering malt i eggoljetempera.
