# Den flotteste festsalen

Den store festsalen i Den Norske Frimurerordens Stamhus påstås å være like fin som noen sal i Det Kongelig Slott. Nå er den rehabilitert og så langt som mulig satt tilbake slik salen var som ny.

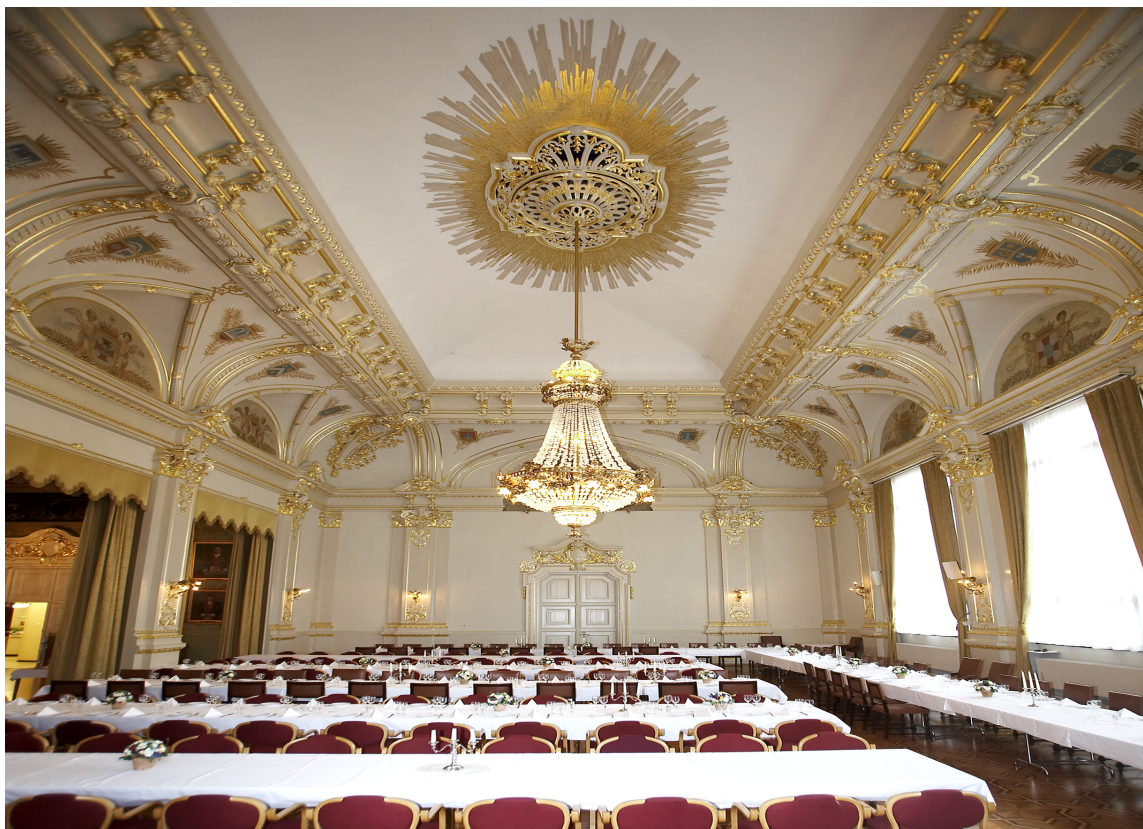
Ser vi på detaljene stemmer det ikke helt. I de rikt dekorerte detaljene mellom vegger og tak dominerer dekoren som viser alle våpenskjoldene til frimurerlosjene i landet (se bildet). De har gjerne elementer fra byvåpnene i seg. Nye losjer er kommet til siden bygget var nytt og er nå representert også her.

Av dekoren ellers er våpenskjoldene for de forskjellige losjene i landet

reparert og retusjert fordi de var til dels ødelagt. Av englebildene, som er

malt i de samme feltene mellom vegger og takk, er tre forholdsvis nye, men på

de fem gamle er det skrapet og retusjert på samme måte som på våpenskjoldene.

Alle englebildene er dessuten tonet ned slik at de er blitt like (se

bildet).

Det er vasket - med litt forskjellige metoder. Alle vegger var krakelert; alle rissene på vegg er derfor skåret opp. Alle sår og skader er reparert, både med sparkling og av gipsmaker. Alle

ornamenter er i gips. Det er grunnet. Linolje er påført alle bærende konstruksjoner og ornamenter. Det er brukt en komposisjonsmaling (en linoljeforsterket limfarge) på

veggflater og tak. Gullet er et hovedelement og den er påført slik: Først er det lagt på en
