Sekkeskuring og villstryking

På Sagene i Oslo ligger Det Rivertz'ske Kompleks, populært kalt River'n. Totalt dreier dette seg om 18 gårder som nå gjennomgår en totalrenovering med håndarbeid fra ende til annen.

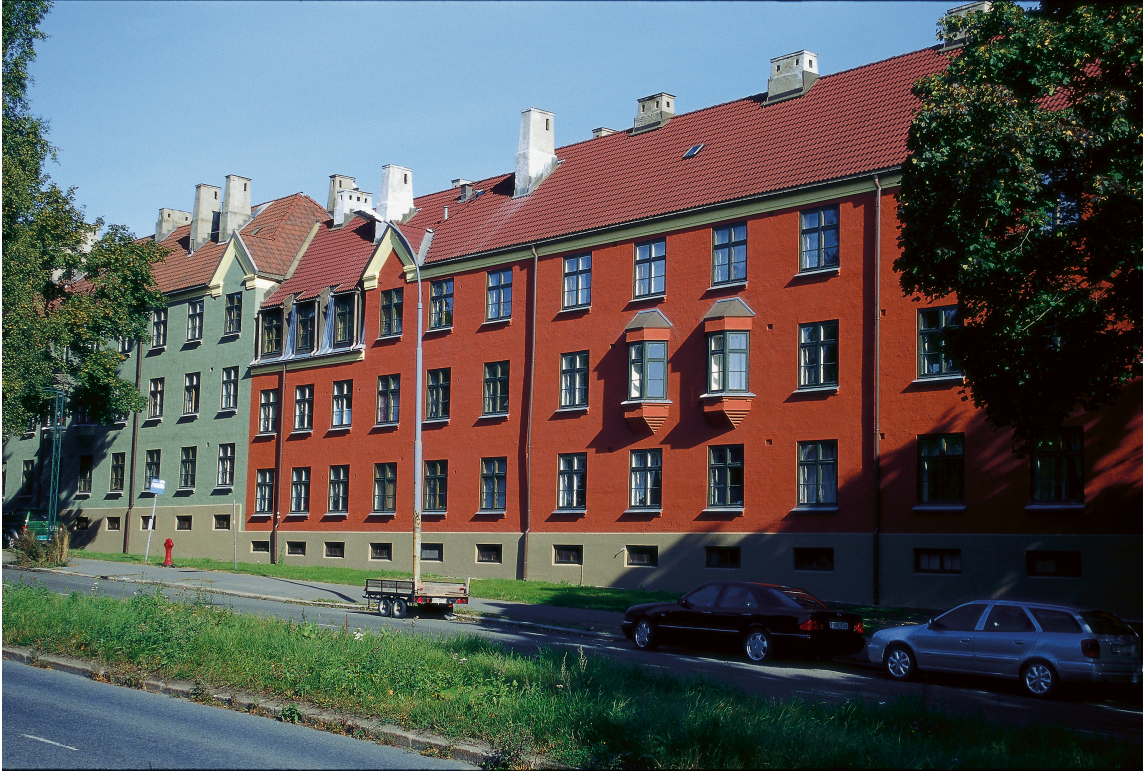
Sett på avstand har gårdene vært i god forfatning, men kommer en innpå oppdager man raskt at pussen mange steder har sluppet festet i teglsteinsveggene. I fjor startet første del av oppussingsarbeidene. Malermesterfirma Jens Petter Lunde AS ble valgt som utøvende entreprenør i totalrenoveringen av bygningene. Arbeidene vil strekke seg ennå tre år frem i tid.

Det ble besluttet å bygge opp fasadene helt fra grunnen av med sandvasking, rensing av dårlig spekk, ny spekking og sekkeskuring. Sekkeskuring er sannsynligvis den originale behandlingen. Etter spekking legges det på en kalkpuss som deretter skures av slik at teglsteinene blir mest mulig synlige. Byggene er murt litt forskjellig, så noen steder vil steinene synes bedre enn andre steder.

Etter fjorten dagers herdeprosess påføres tre strøk silikatmaling som tilsvarer den originale vannglassmalingen. Den blandes med drill for hånd. Silikatmaling har lett for å skjolde litt, derfor må man jobbe i team, minst fire mann i et arbeidslag - og hele veggen må gjøres ferdig i en operasjon. Her nytter det ikke å ta lunsj midt på veggen. Man må vente til man får en naturlig avslutning. Malingen påføres som villstryking, eller krysstryking. Malingen er litt væravhengig. Passe temperatur og relativt høy luftfuktighet er en fordel.
