Nye krav til isolering

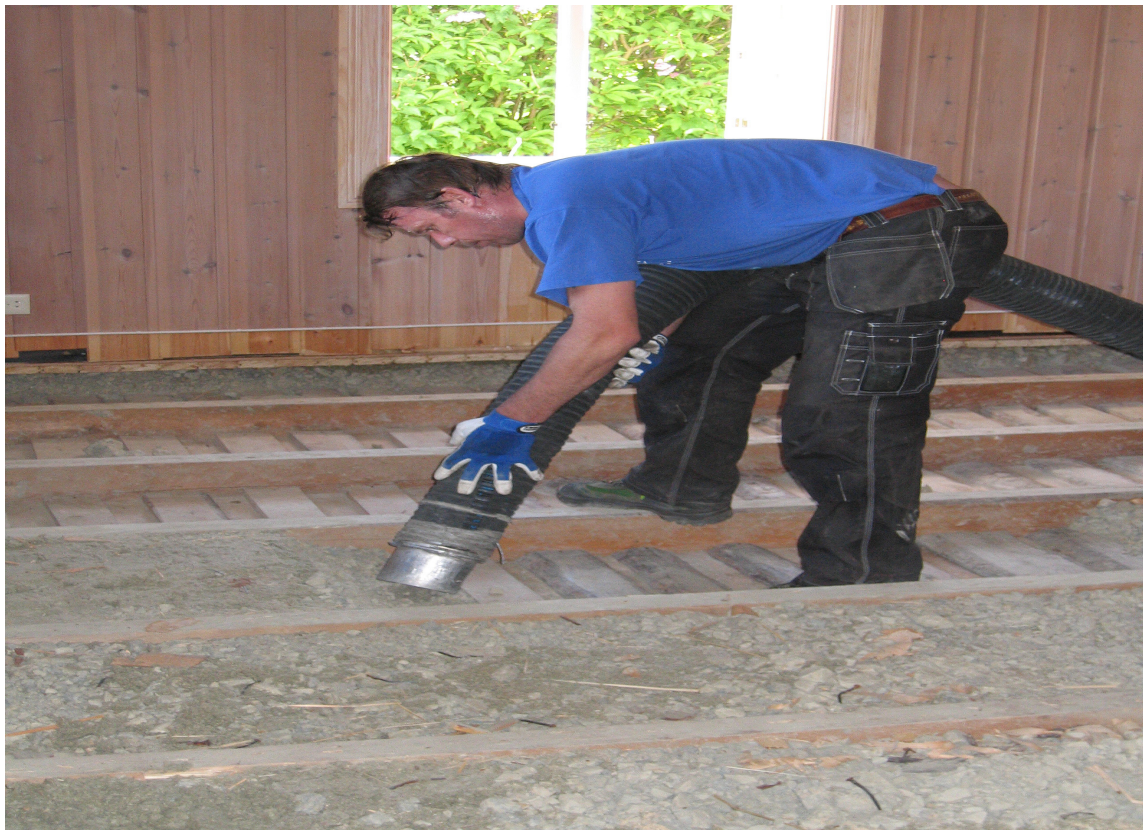
Av andre etterisoleringstiltak kan det være aktuelt å fjerne gammel stubblofleire og legge inn isolasjonsmatter med langt større isolasjonsevne i stedet. Særlig på loft kan dette være et aktuelt tiltak for å holde energikostnadene nede.

Fjerning av gammel stubblofleire
