Moderne dekor på bevaringsverdig fasade

Fasadene på tre bygårder i Oslo er nå tilbakeført til originalt utseende, men med god isolasjon, moderne pusssystem, nyproduserte dekorasjoner og trevinduer med beslag i gammel stil. Med Byantikvarens velsignelse er det brukt 2,5 kilometer spesiallagde EPS-profiler, i stedet for tradisjonelt støpt utsmykning.

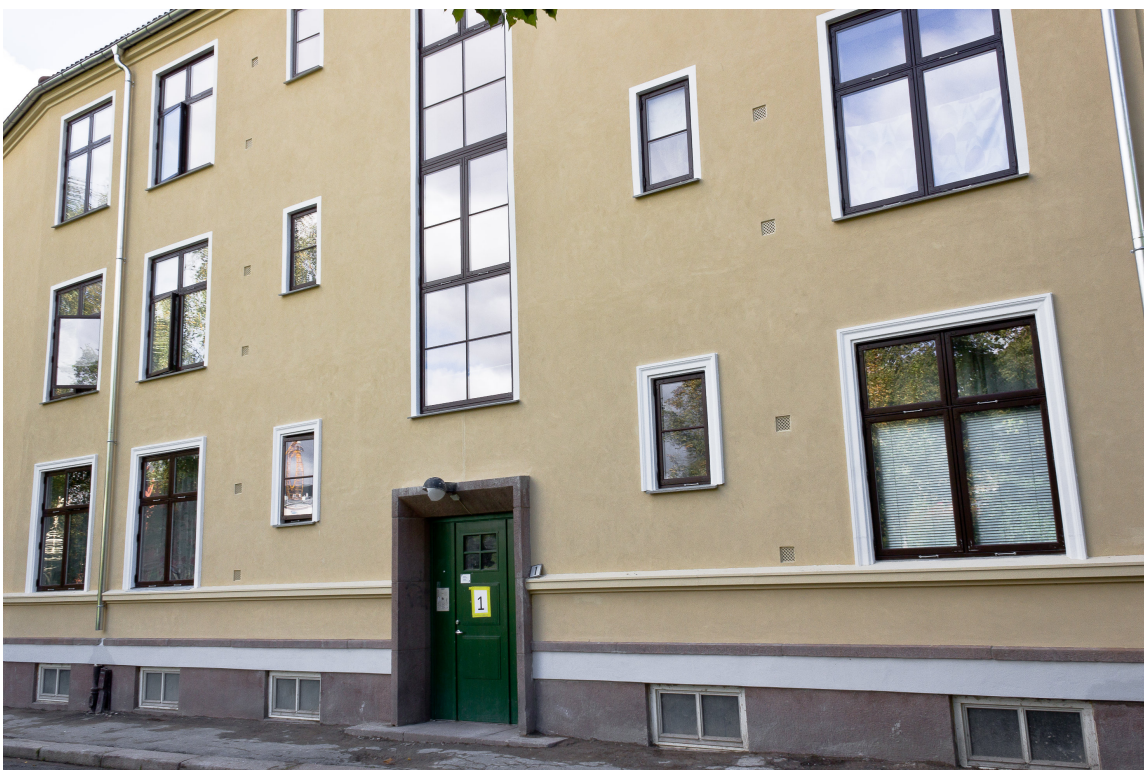
Thorendahl AS har siden i våres arbeidet med oppussingen av deler av Kvartal 7 på Torshov. Tre bygårder fra 1920-tallet mot Lammers gate og Nordkappgate får nye fasader med moderne pusssystem, nye gesimser og vindusdekorasjoner. Siden bygårdene er oppført på Byantikvarens gule liste over bevaringsverdige bygg og inngår i Riksantikvarens NB!-register over bymiljøer med nasjonal interesse, ble det stilt store krav til oppussingen. Fasadenes uttrykk måtte bli mest mulig uendret.

– Vi har tatt ned all gammel puss på fasadene, reparert teglkonstruksjonen, skiftet vinduer og balkongdører, samt rehabilitert pipene. Fasadene har blitt pusset og etterisolert, og nye utsmykninger er montert, forteller muremester og daglig leder Ingvar Røang i Thorendahl AS.

Blant annet er det montert 2,5 kilometer fasadedekor laget av EPS (expanded polystyrene) i stedet for gips. De nye horisontale båndgesimsene og vindusomrammingene er laget etter mål fra den opprinnelige utsmykningen, og er produsert av belgiske NMC og levert av Deco Systems. Listene har en helling utover og en markert dryppnese i underkant. De er forsterket og overflatebehandlet ved levering.

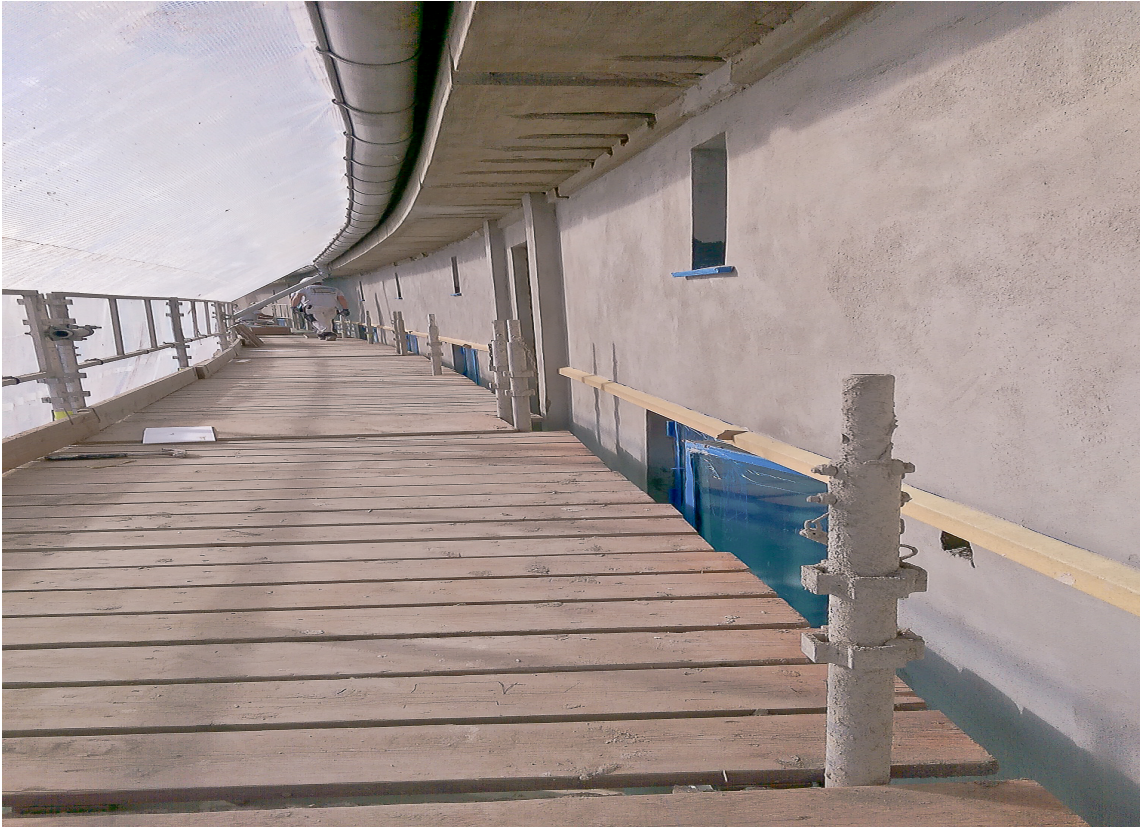
Materialet er såpass fleksibelt at fasadens bue tas opp av listene.

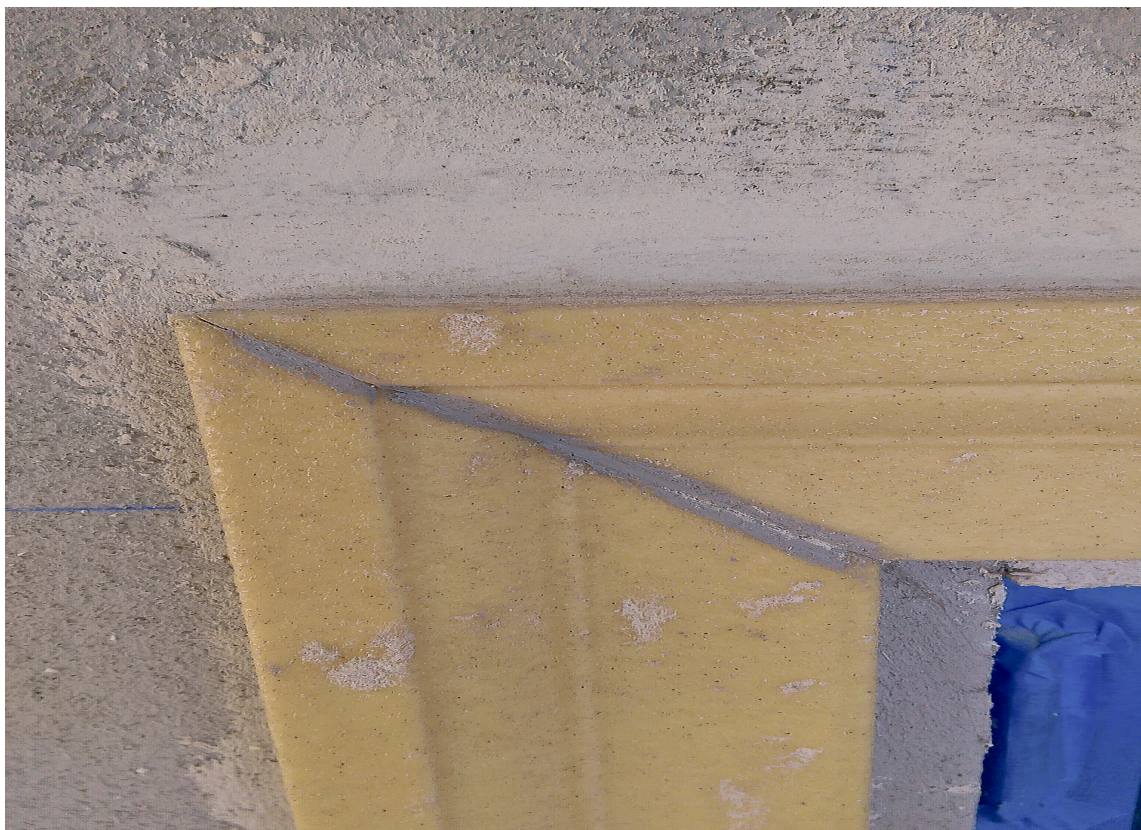
Gjæringer og skjøter fuges med filler som blåses med sand slik at de oppnår samme struktur som pussen.

– Profilene kappes og gjæres på stedet. Ved montering limes de fast med et spesiallim, og sikres mekanisk på utsatte steder, sier han.

Ekspertene fra NMC har vært på byggeplassen og gjennomført opplæring i hvordan man skjøter, monterer og etterbehandler listene. Profilene er ikke sparklet, men kun limt kant i kant. Fra fabrikk ble de levert med samme pusstruktur som endelig fasade.

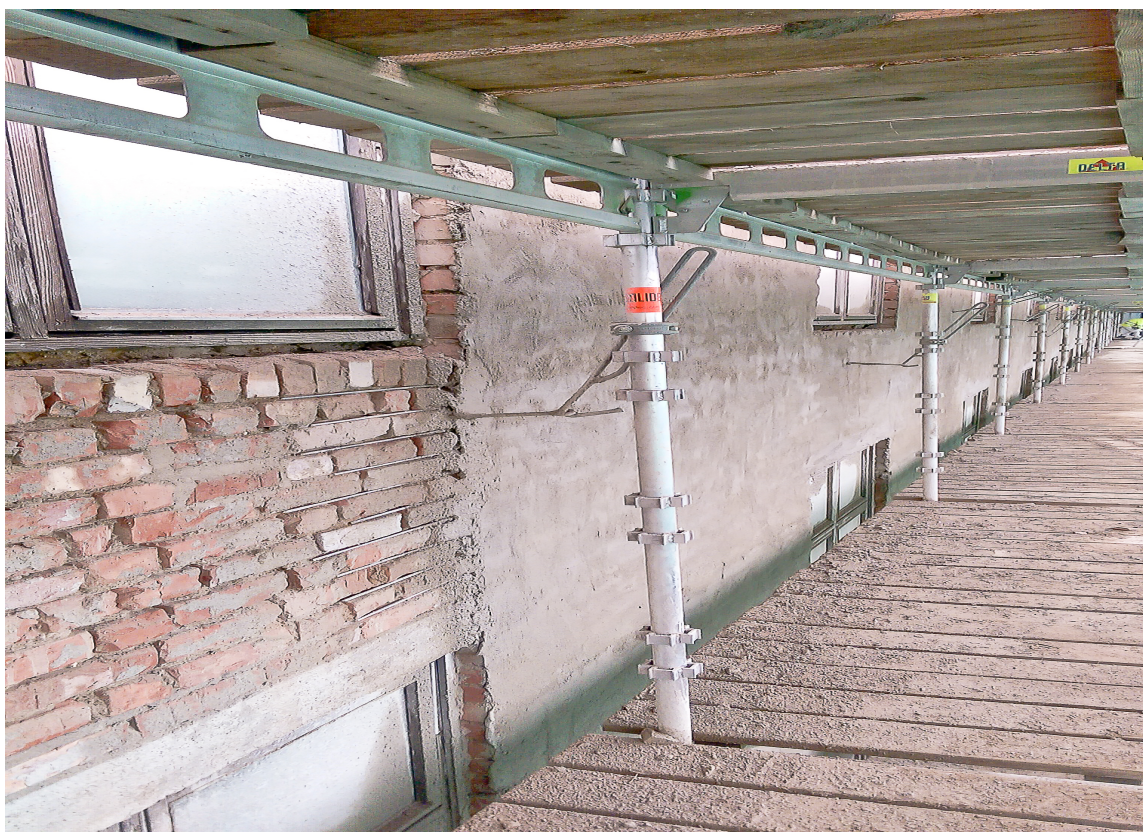
Etter at den gamle pussen ble hugd ned, måtte telgkonstruksjonen utbedres og ny avretting og puss påføres.

Etter at den gamle pussen ble hugd ned, måtte teglkonstruksjonen delvis mures om igjen grunnet forvitrede fuger, dårlige forband eller skadet tegl. Noen steder var forbandet kun et par centimeter stort, og avrettingen var ujevnt påført. Teglveggen ble så avrettet på ny, før fasadene ble tilleggisolert med 5 centimeter tykke skiver mineralull. Thorendahl har brukt et fasadesystem fra Weber, med fiberpuss, armeringsnett og to sjikt fiberpuss. Sluttbehandlingen er utført med finkorning (1 mm) og gjennomfarget silikonharpikspuss.

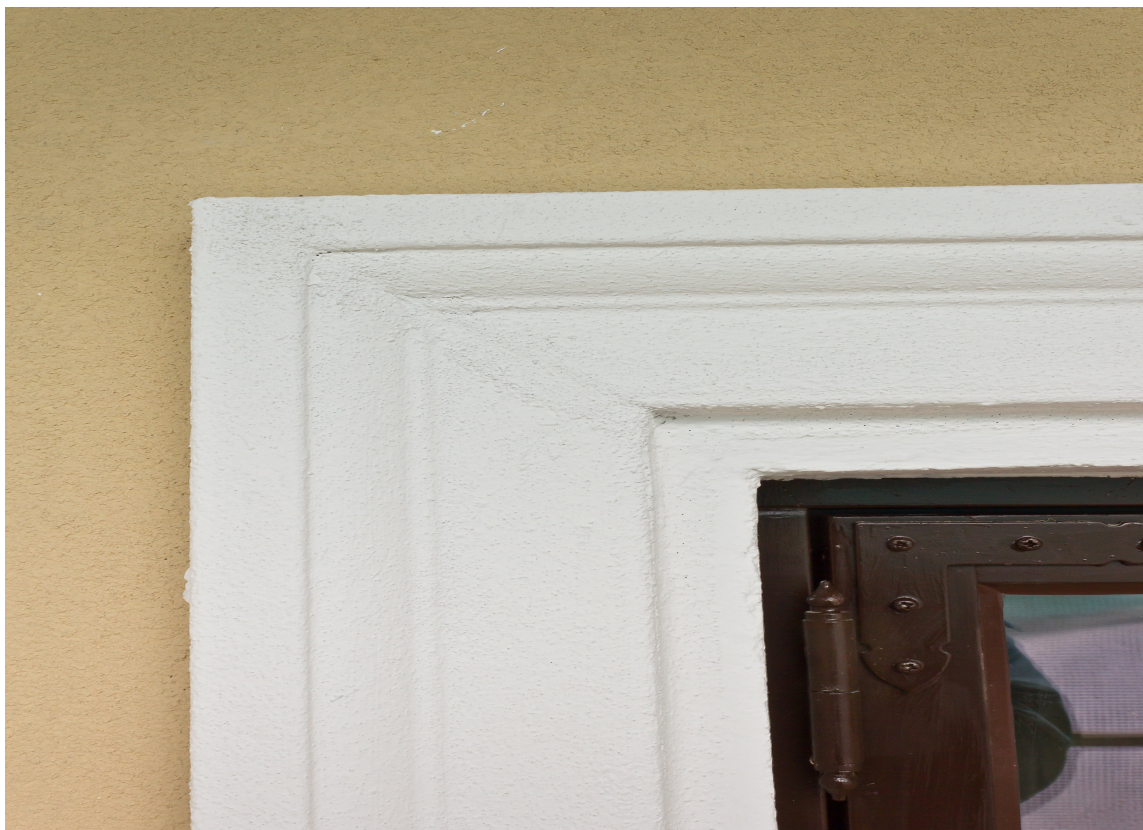
De malte vindusomrammingene ser ut som ekte gipsdekor. Vinduene er av tre, med beslag i gammel stil.

Alle vinduer og balkongdører er skiftet til nye i gammel stil, med karmen og rammer i tre og med utvendige beslag. Til den gule fasaden er vinduene brunmalte, mens de to hvite byggene får grønne vinduer og dører. Hengerenner og nedløpsrør utføres i sink, i tråd med Byantikvarens krav til tilbakeføring og bruk av originale materialer.

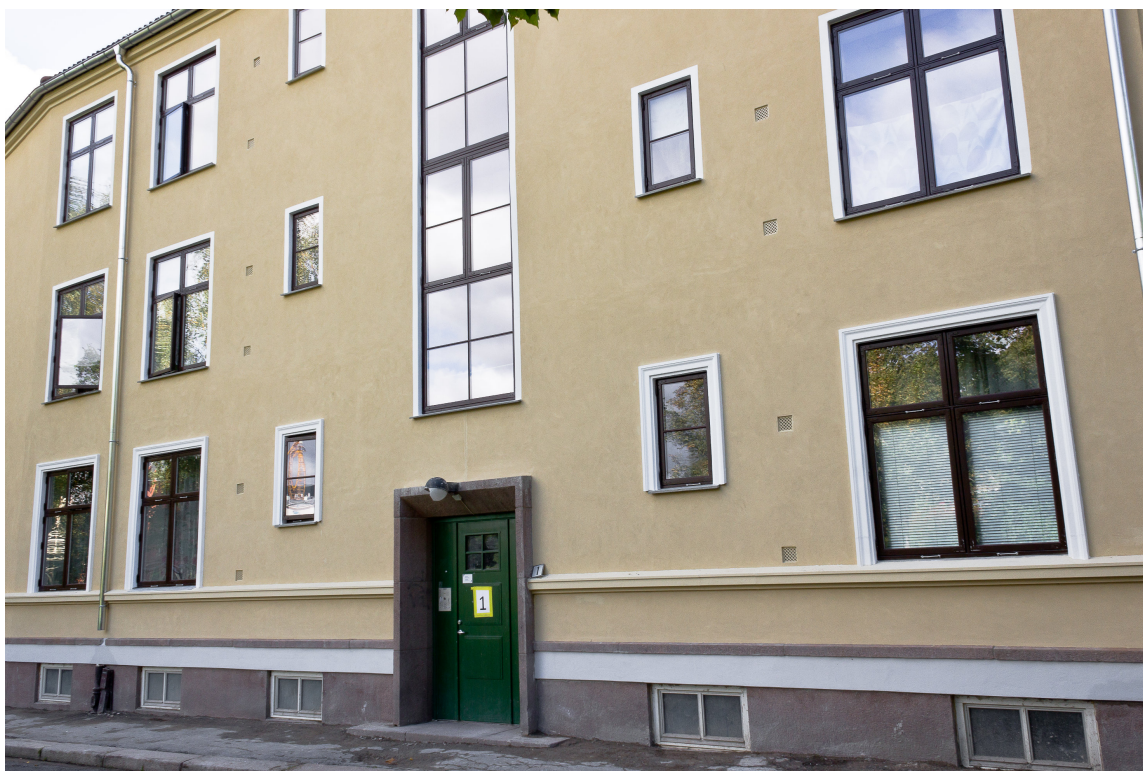
Nå er fasaden totalrenovert, med ny puss, nye vinduer og utsmykninger. Alt er utført med moderne materialer og teknikker, men i gammel stil.
