Se etter sprekker, hakk, flassing og råte i kledningen

Gjør til årlig rutine å undersøke tilstanden til kledning og overflatebehandling, så unngår du kostbare overraskelser.

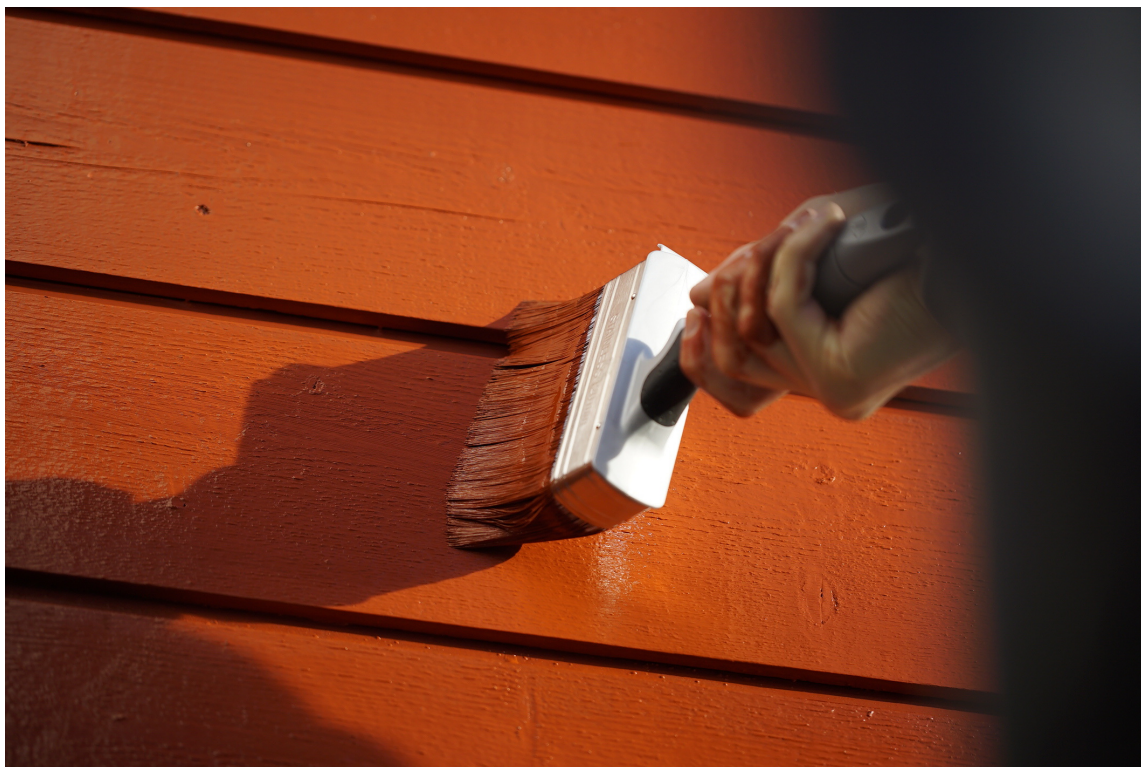
BEHOV FOR MALING: Malingen på fasaden kan selv fortelle når det begynner å bli på tide for å male om. Det eneste du trenger å gjøre er å se etter tegnene.

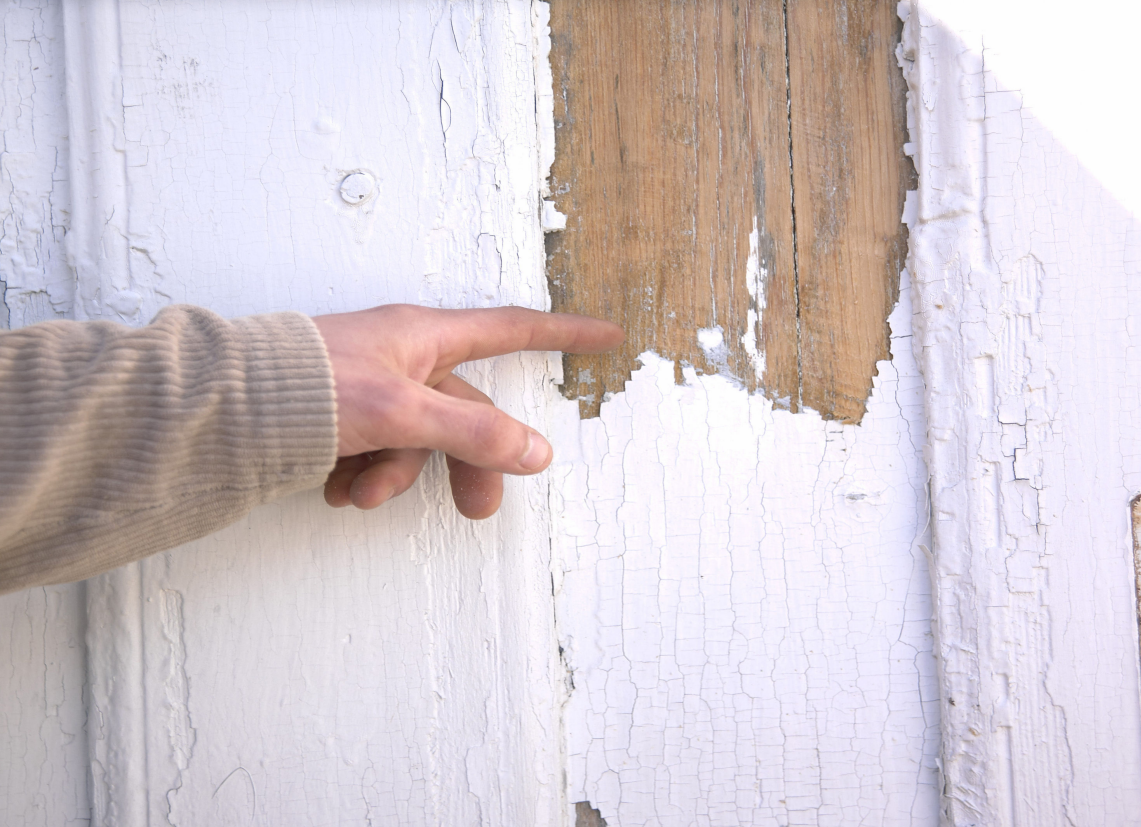
AVSKALLING: Her råder det liten tvil om at fasaden trenger et nytt strøk maling.

Sprekker, krakelering: Treverk er et levende materiale, som sveller og krymper etter hvert som temperatur og luftfuktighet endres. Det kan føre til mikrosprekker og krakelering i malingfilmen. Sprekkene baner vei for vann som kan føre mer oppsprekking og til sist råte hvis det får stå ubehandlet for lenge. Flassing, avskalling/avflaking: Hvis malingen løsner fra treverket faller av i store flak, kan det bero på at veggen opp gjennom årene har fått for mange strøk maling uten at maling er blitt fjernet underveis. Det kan også skyldes at fukt er blitt stengt inne i treverket, eller at malingen ble påført et delvis nedbrutt treverk. Hvis det siste strøk løsner fra de underliggende strøkene skyldes det normalt at flaten ikke ble rengjort godt nok før den ble malt. Du kan sjekke det ved å sette et stykke sølvtape eller utendørs maskeringstape på kledningen og vente en stund. Hvis malingen følger med når du drar av tapen, har du et vedheftproblem. Fliskritting eller såkalt «fiberlo» oppstår når treverket har vært eksponert for sol og vær, slik det er at er en pels av døde fibre i overflaten. De løse fibre må fjernes før flaten males eller beises. Mekaniske skader, slik som hakk og sår i malingfilmen bør utbedres så fort som mulig, så vann ikke trekker inn i treverket og gir alvorlige skader med flassing eller avflaking. Råte oppstår når treverket er fuktig. Fukten tilføres enten gjennom skader i malingfilmen eller ved uheldig konstruksjon der treverket er fuktbelastet, eller der luftingen er utilstrekkelig slik at treverket ikke tørker ut godt nok. Utsatte detaljer på ytterkledning er skjøter, ubehandlet endevend og omlegg mellom over- og underligger. Estetiske skader som begroing*, blærer, falming, glanstap og krittning skader ikke treverket på kort sikt, og utbedring av dette kan vente til også andre skader dukker opp. *NB! Skitt og smuss på kledningen blir «mat» til svertesopp og alger. Selv om svertesoppen i seg selv er relativt ufarlig for kledningen, kan den berede vei for den langt mer skadelige råtesoppen som bryter ned treverket.

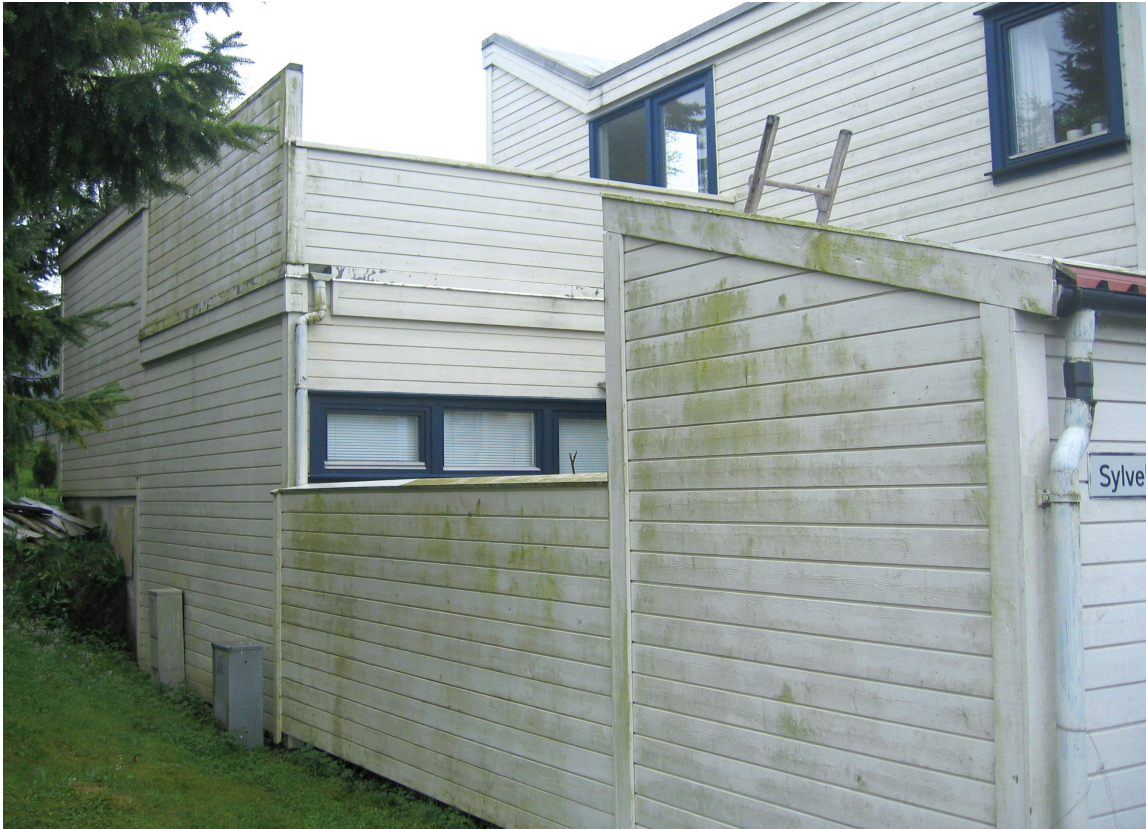
BEGROING: Vegger som tørker sakte og ikke varmes like mye av solen blir ekstra utsatt for begroing.

Solveggen: Det ultrafiolette sollyset bryter over tid ned bindemidlene i malingen eller beisen, slik at malingfilmen eroderer eller forvitrer. En mørk vegg mot syd eller sydvest blir meget varm i solsteken og det kan føre til ekstrem uttørking. Skyggesiden: Vegger som tørker sakte og ikke varmes like mye av solen blir ekstra utsatt for begroing.
