# Råte i Vestlandspanel

- Når en opplever råte i Vestlandspanel ligger problemet ofte i utluftingen, forteller bygg- og tømmermester Bjarne Frosterud.

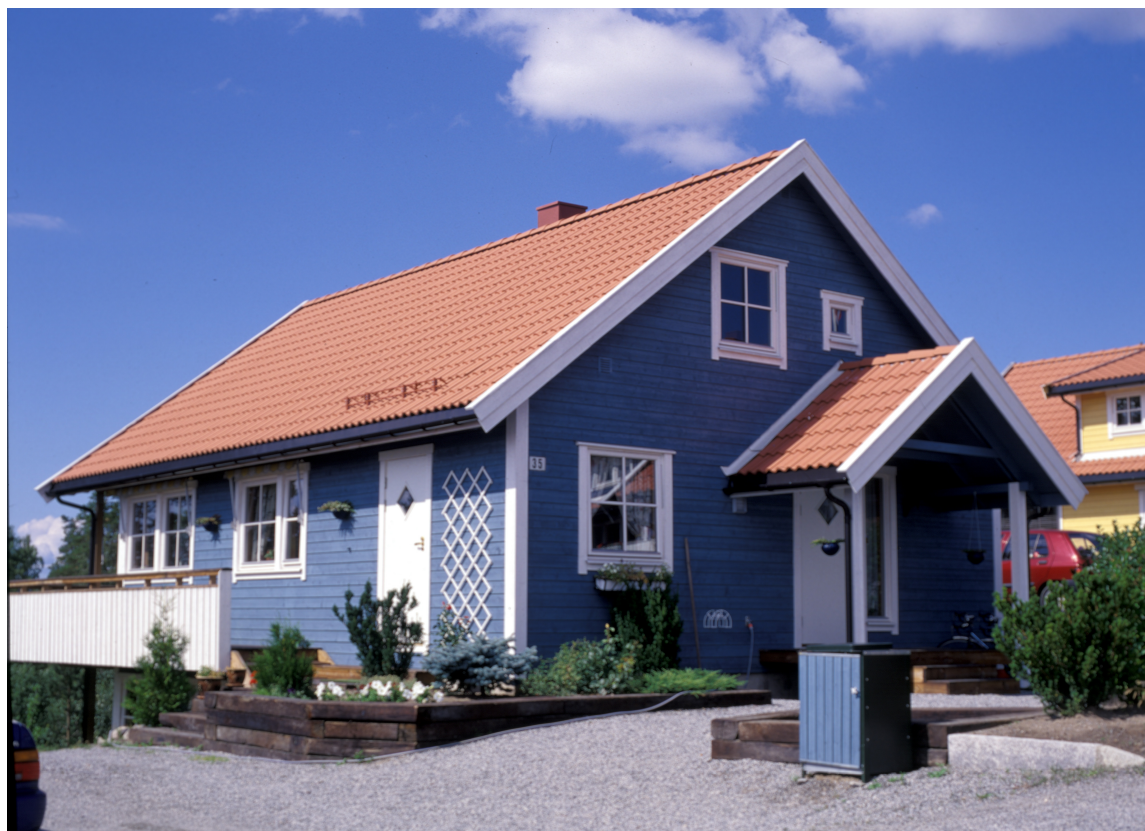
Vestlandspanel er en teknikk hvor panelbordene festes horisontalt på vertikale lekter. I det fuktige kystklima på Vestlandet hadde denne typen panel en klar fordel ved at en enkelt kunne skifte ut de nederste plankene, som naturligvis var mer utsatt for råte. Dessuten vil det drive mindre vann inn bak denne paneltypen enn ved en stående panel.

Når panelet legges på denne måten blir luftingen bak meget viktig. Denne luftingen må skje nedenifra, slik at luften kommer inn her, går bak hele panelet, og ut på toppen. Stoppes luftingen eller det er for trangt for at det fungerer tilstrekkelig, vil en raskt oppleve å få råteproblemer, ettersom

For at denne utluftingen skal skje optimalt må lektene være store nok.

Benyttes for små lekter, eller ingen lekter i det hele tatt, blir det for lite

lufting - og du vil, som nevnt, raskt få råte. Lektene bør være på om lag

36mm, slik at en får rundt 200cm<sup>2</sup> lufting.
